# Tehniskās apsekošanas atzinums

Rīgas iela 46, Baldone, LV-2125, kad. Nr. 8005 001 2303 001.

Rīga, 2019. gada septembris

Daudzdzīvokļu dzīvojamā ēka, Rīgas iela 46, Baldone, LV-2125, zemes vien. kad. apz. 8005 001 2303

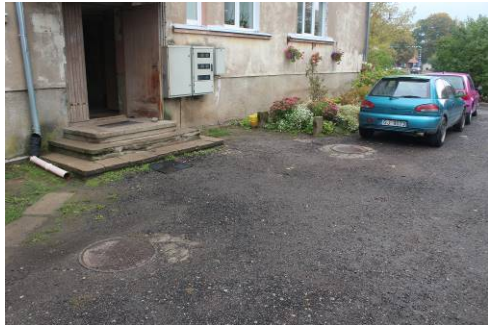
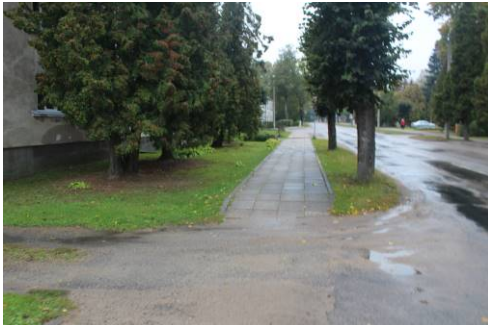
| 3.1 | brauktuves, ietves, celiņi un saimniecības laukumi | |
|---|---|---|
| 3.1.1 segums, materiāli, apdare | <p>Ēkas pieguļošajā teritorijā izveidots asfaltbetona / grants seguma piebraucamais ceļš un betona plākšņu celiņš Rīgas ielas pusē. Ietvju segums pie ēkas ieejas pēdējo gadu laikā nav atjaunots ar iesēdumiem un izdrupumiem, un to tehniskais stāvoklis vērtējams kā <b>neapmierinošs</b>, piebraucamais ceļš (asfaltbetons) ieklāts pēdējo gadu laikā (Rietumu fasādes daļā), labā tehniskā stāvoklī, segums Austrumu fasādes daļā ar iesēdumiem un izdrupumiem. Kopumā piebraucamā ceļa (asfaltbetons Rietumu fasādes daļā) tehniskais stāvoklis vērtējams kā <b>apmierinošs</b>, savukārt asfaltbetona / grants seguma ceļu (Austrumu un Dienvidu fasādes daļās) tehniskais stāvoklis vērtējams kā <b>neapmierinošs</b>.</p> | <p>35</p> <p>Vizuālais nolietojums, %</p> |

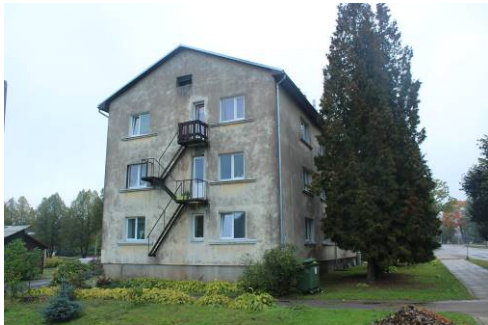
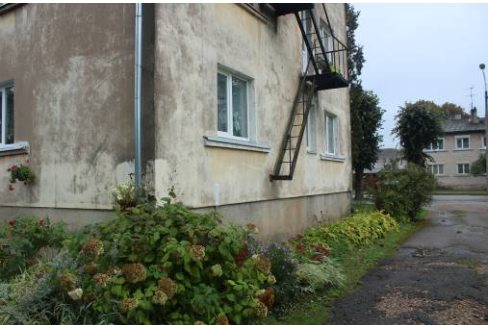
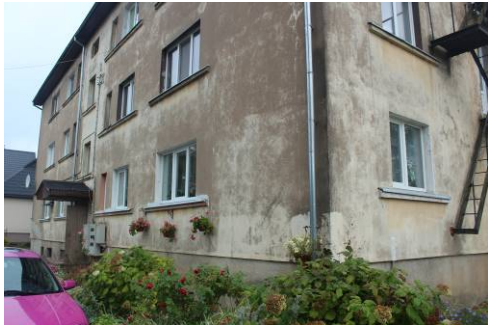
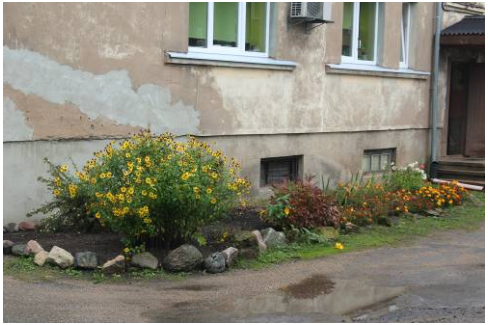
| 3.3.1 dekoratīvie stādījumi, zāliens, lapenes, ūdensbaseini, skulptūras | <p>Apsekojamās ēkas teritorijā ir zaļā zona, uz kuras atrodas atsevišķi augoši koki un krūmi, kuru kopšanai vai griešanai netiek pievērsta pārāk liela uzmanība. Ēkas Dienvidu fasādes pusēs izveidotas atsevišķas puķu dobes. Kopumā zaļās zonas tehniskais stāvoklis vērtējams kā <b>apmierinošs</b>.</p> <div> </div> <p>3.3.1. attēls</p> <p>3.3.2. attēls</p> <p>3.3.3. attēls</p> <p>3.3.4. attēls</p> | | <p><b>35</b></p> <p>Vizuālais nolietojums, %</p> |

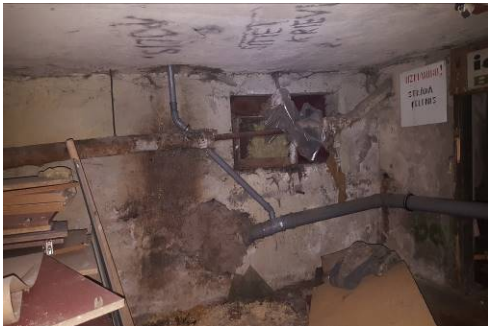
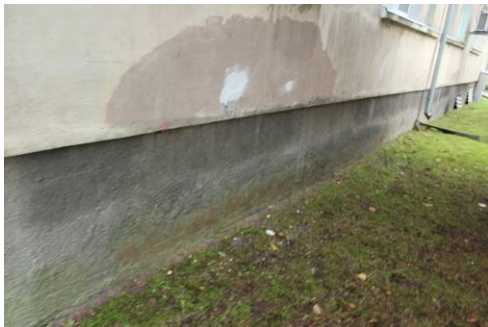
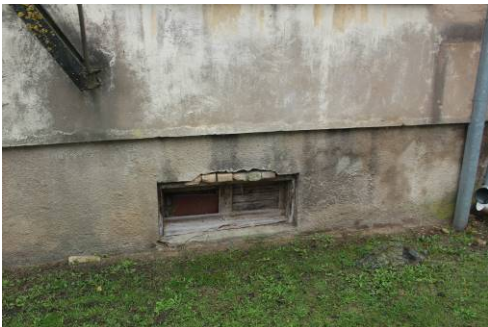
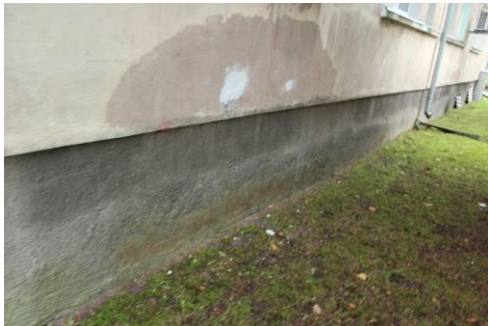
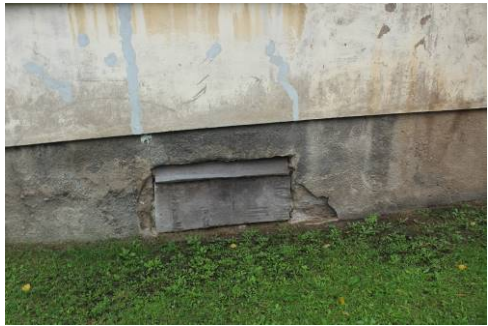
| 4.1.1 pamatu veids, to iedziļinājums, izmantotie būvizstrādājumi | <p>Apsekošanas gaitā ēkas pamati un pamatne netika atsegti. Tika veikta pamatu apsekošana ēkas cokola līmenī no ēkas pagraba. Pamati veidoti no FBS pamatu blokiem un ķieģeļu mūra. Bloki ražoti rūpnieciski, un tie izvietoti pa ēkas perimetru virs kā izveidots ķieģeļu mūris. Lokālās vietās apmetums virs pamatiem atslāņojies mitruma ietekmē, Kopumā ēkas pamatu tehniskais stāvoklis vērtējams kā <b>apmierinošs</b>.</p> <div> </div> <div> <p>4.1.1. attēls</p> <p>4.1.2. attēls</p> </div> <p>Pamatu cokola daļa no ārpuses apmesta ar cementa-kaļķa javu. Lokālās vietās cokola apmetums atslāņojies, izdrupis un ar sūnu apaugumu.</p> <div> </div> <div> <p>4.1.3. attēls</p> <p>4.1.4. attēls</p> </div> <p>Grunts ap ēkas pamatiem ir ar lokālām sēšanās pazīmēm. Ēkai nav izveidota aizsargapmale, līdz ar to netiek nodrošināta ūdens novadīšanu no ēkas pamatiem. Nepieciešams izveidot ēkas apmali, lai novērstu lietus ūdeņu piekļūšanu ēkas pamatiem.</p> <div> </div> <div> <p>4.1.5. attēls</p> <p>4.1.6. attēls</p> </div> | <p><b>35</b></p> <p>Vizuālais nolietojums, %</p> |

| | <p>4.1.7. attēls</p> <p>4.1.8. attēls</p> <p>Pēc ēkas nesošo elementu tehniskā stāvokļa ēkas pamatu un pamatnes stāvoklis vērtējams kā <b>apmierinošs</b>, pamatu apmale nav izbūvēta, ko rekomendēju izdarīt, lai novērstu lietus ūdeņu piekļuvi ēkas pamatiem.</p> | |

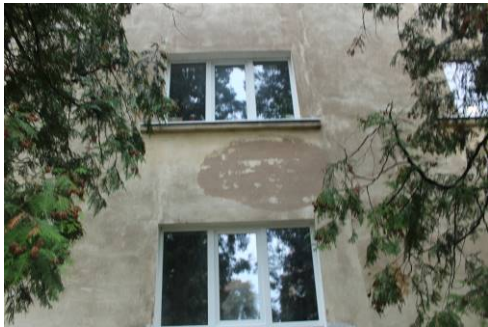
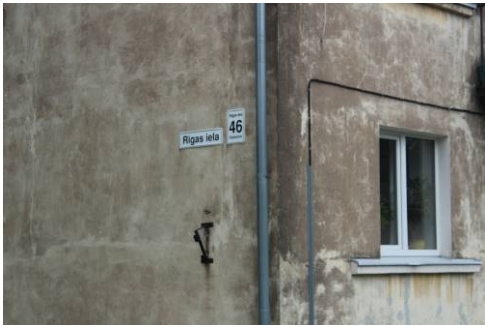
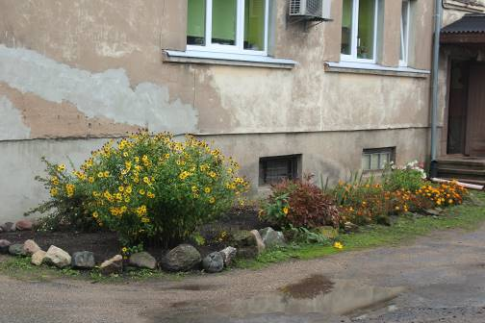
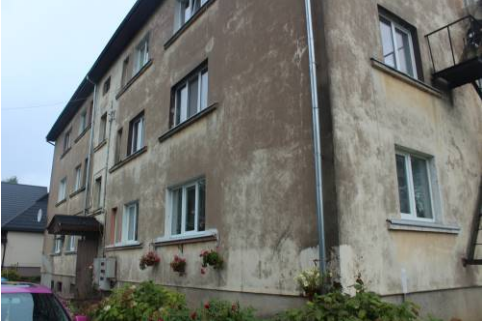
| | <p>4.2.5. attēls</p> <p>4.2.6. attēls</p> <p>4.2.7. attēls</p> <p>4.2.8. attēls</p> <p>Kopumā ēkas nesošo sienu tehniskais stāvoklis vērtējams kā <b>apmierinošs</b>. Lai nodrošinātu ārsienu ilgmūžību, nepieciešama virsmas atjaunošana visā bojātā laukumā.</p> | |

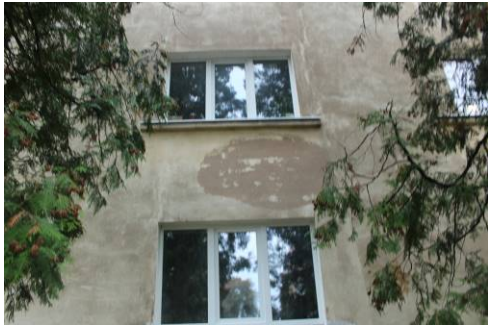
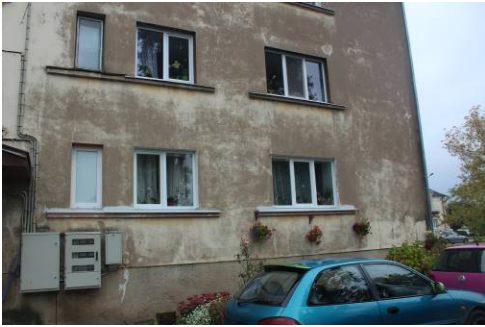
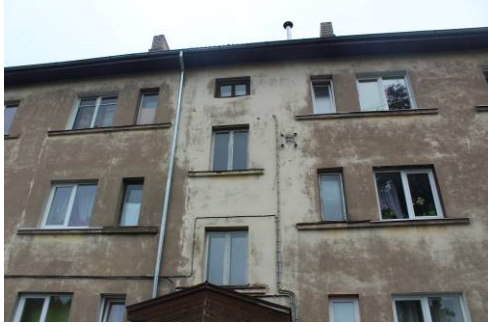
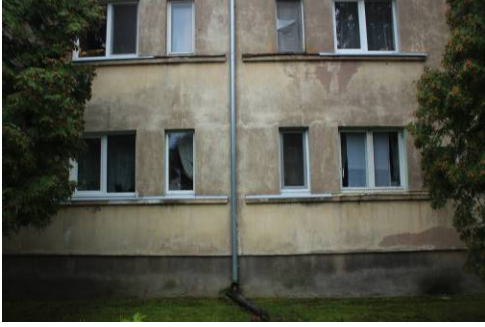
| 4.2.3. pārsedzes, konstruktīvais risinājums, materiāls u.c. | <p>Dzīvokļu un kāpņu telpas logu aiļu durvju pārsedzes vistīcāmāk veidotas no šķērsām izbūvēta ķieģeļu mūra (šāda tipa ēkām lielākoties tika veidotas šāda tipa pārsedzes), par cik fasādei ir dekoratīvs cementa – kaļķa apmetums, tad apsekošanas laikā nebija iespējams pārliecināties par to. Pārsedzes kopumā bez acīm redzamām deformācijām. Pārsedžu tehniskais stāvoklis vērtējams kā <b>apmierinošs</b>.</p> <p>4.2.15. attēls</p> <p>4.2.16. attēls</p> <p>4.2.19. attēls</p> <p>4.2.20. attēls</p> | <p>35</p> <p>Vizuālais nolietojums, %</p> |

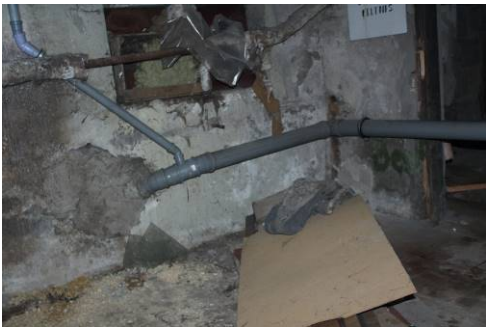
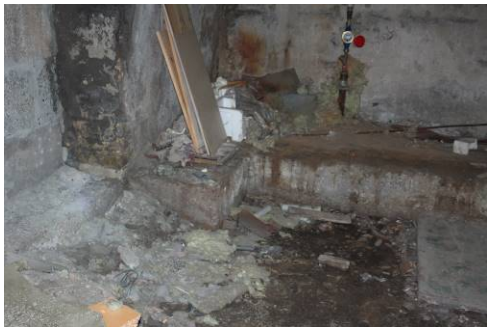
| 4.5.1. hidroizolācija | <p>Apsekošanas laikā ne pamatu horizontālā, ne vertikālā hidroizolācija netika atsegta. Ņemot vērā, faktu, ka tika novēroti lokāli mitruma veidoti bojājumi pirmā stāva norobežojošajā konstrukcijā, var pieņemt, ka horizontālā hidroizolācija kopumā ir tehniski <b>apmierinoša</b> tehniskā stāvoklī, vietās kur, novērojami mitruma pleķi, jāsaprot to cēlonis.</p> <div style="display: flex; justify-content: space-around;"> </div> <p>4.5.1. attēls                      4.5.2. attēls</p> <p>Kopumā horizontālās hidroizolācijas tehniskais stāvoklis vērtējams kā <b>apmierinošs, bet vertikālā hidroizolācija ēkai nav ierīkota.</b></p> | <p><b>35</b></p> <p>Vizuālais nolietojums, %</p> |

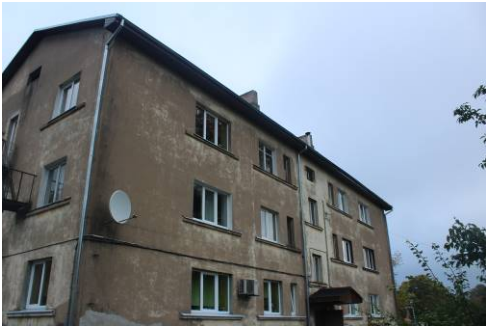
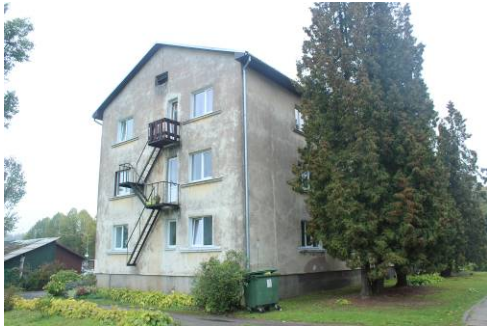
| 4.5.2. siltumizolācija | <p>Ēkas fasādēm siltumizolācija nav ierīkota, kas šādai konstrukcijai, saskaņā ar mūsdienu prasībām nav efektīvi, tādējādi ēkas norobežojošās konstrukcijas <b>neatbilst LBN 002-15 „Ēku norobežojošo konstrukciju siltumtehnika” izvirzītajām prasībām.</b></p> <div style="display: flex; justify-content: space-around;"> </div> <p>4.5.3. attēls                      4.5.4. attēls</p> <p>Pēdējā stāva pārseguma siltināšanai, izmantoti izdedži, virs kā sakrājušies putnu ekskrementi un lokālās vietās ieklāta siltumizolācija, kas laika gaitā izstaigāta un nepilda savu funkciju. Šobrīd bēniņu telpas pārsegums ir nepietiekoši siltināts, tādējādi <b>neatbilst LBN 002-15 „Ēku norobežojošo konstrukciju siltumtehnika” izvirzītajām prasībām.</b></p> | <p><b>60</b></p> <p>Vizuālais nolietojums, %</p> |

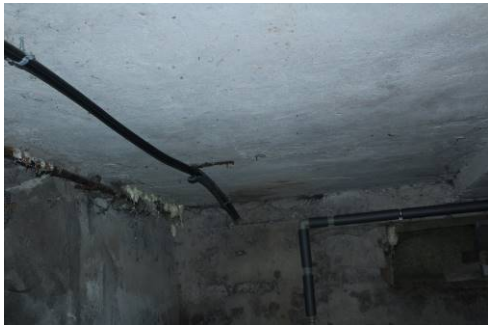
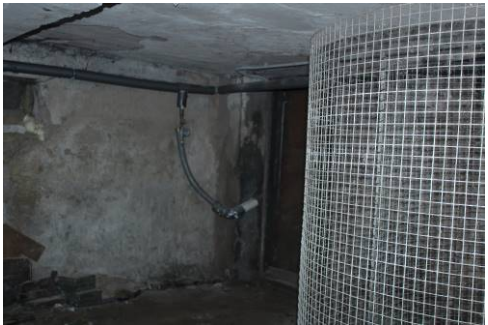
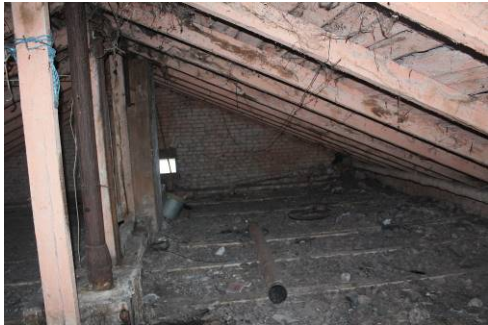
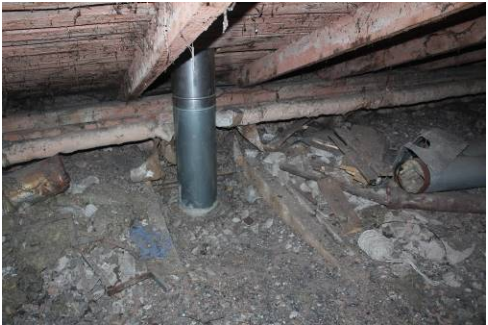
| 4.6.1. pagraba, starpstāvu un bēniņu pārsegumu aplēses shēmas, konstrukcija un materiāls. Nesošo elementu biezums vai šķērsgriezums | <p>Apsekojamajai ēkai pagraba pārsegums veidots no monolīta dzelzsbetona, starpstāvu pārsegumi no koka sijām. Pārseguma sijas izvietotas ēkas garenvirzienā. Atsevišķas koka sijas bēniņu pārsegumam iespējams ar trupes pazīmēm.</p> <div> <br/>4.6.1. attēls <br/>4.6.2. attēls </div> <div> <br/>4.6.3. attēls <br/>4.6.4. attēls </div> <p>Kopumā pārseguma konstrukcijas tehniskais stāvoklis gan pagraba, gan starpstāvu pārsegumiem vērtējams kā <b>apmierinošs</b>.</p> | | <b>35</b><br>Vizuālais<br>nolietojums,<br>% |

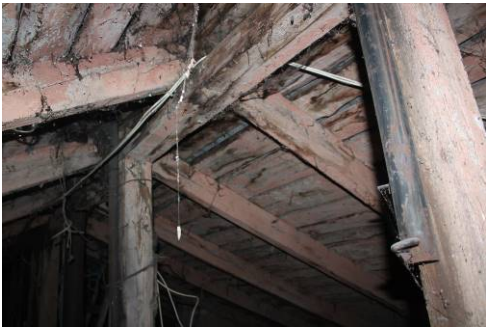
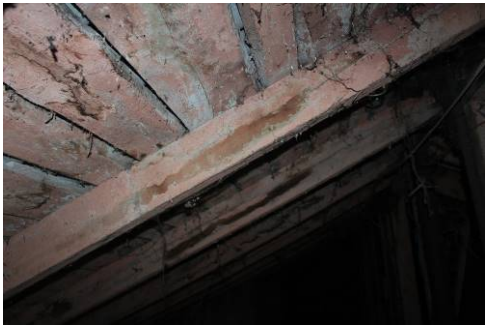
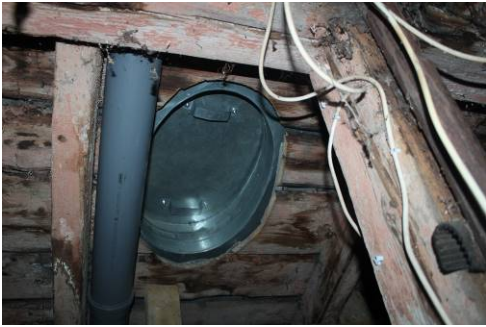
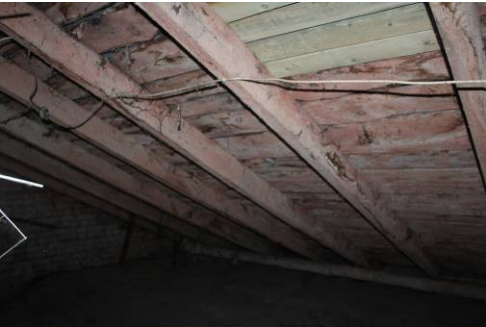
| | <p>4.8.1. attēls</p> <p>4.8.2. attēls</p> <p>4.8.3. attēls</p> <p>4.8.4. attēls</p> <p>Uz jumtu var nokļūt caur jumta lūku no bēniņu telpas. Kopumā jumta nesošo konstrukciju tehniskais stāvoklis vērtējams kā <b>apmierinošs</b>.</p> | |

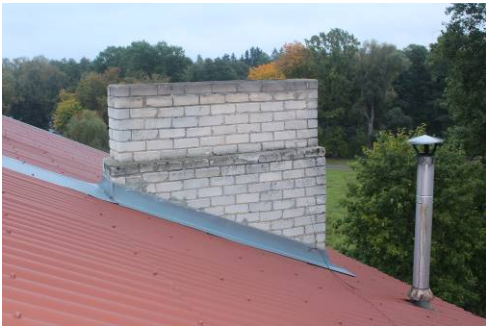
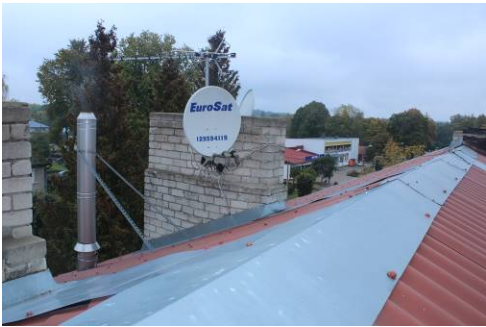
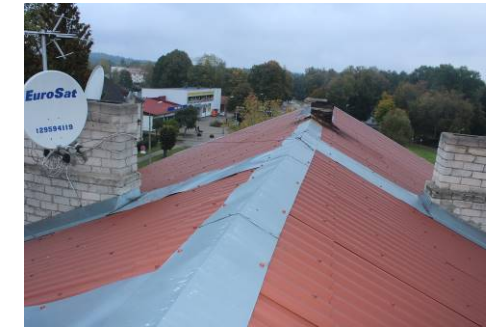
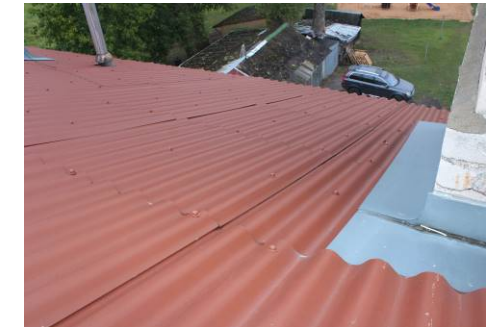
| 4.8.2. jumta ieseguma veids, konstrukcija un materiāls | <p>Apsekotai ēkai jumta segums pēdējo gadu laikā nomainīts. Jumta segums no bezazbesta cementa lokšņu materiāla, ar blīviem pieslēgumiem, gan ventilācijas kanāliem un skursteņiem. Kopumā jumta seguma bez vizuāli redzamiem neblīvumiem, bojājumiem un tā tehniskais stāvoklis vērtējams kā <b>apmierinošs</b>.</p> <p>4.8.5. attēls</p> <p>4.8.6. attēls</p> <p>4.8.7. attēls</p> <p>4.8.8. attēls</p> | <p>25</p> <p>Vizuālais nolietojums, %</p> |

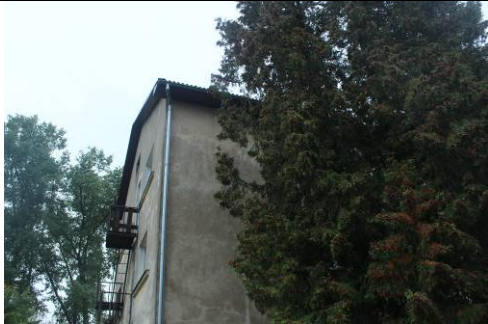
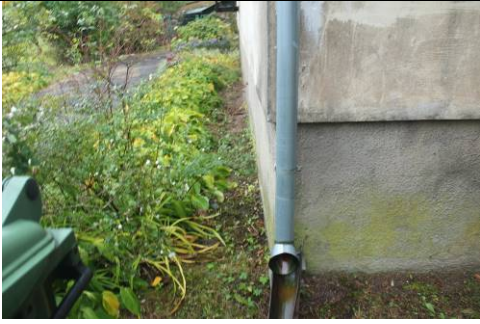
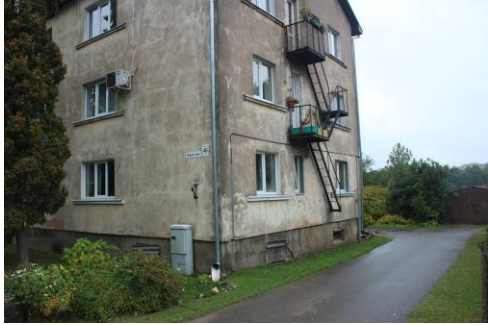
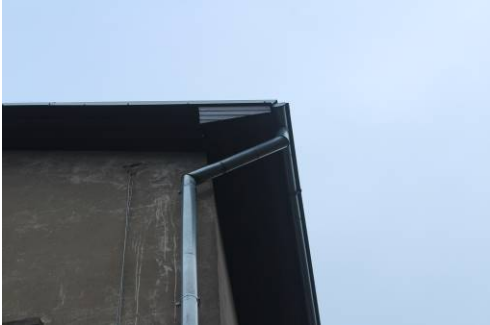
| | <p>4.8.9. attēls</p> <p>4.8.10. attēls</p> <p>4.8.11. attēls</p> <p>4.8.12. attēls</p> <p>Lietus ūdens novadīšanas sistēmas stāvvadi mainīti kopā ar jumta seguma atjaunošanas darbiem, nav novērojami ne mehāniski bojājumi, ne korozijas pēdas, kopumā to tehniskais stāvoklis uz apsekošanas brīdi vērtējams kā <b>apmierinošs</b>.</p> | |

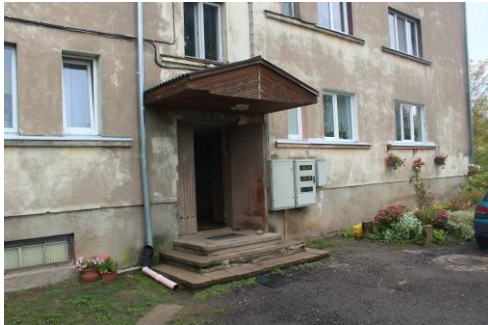
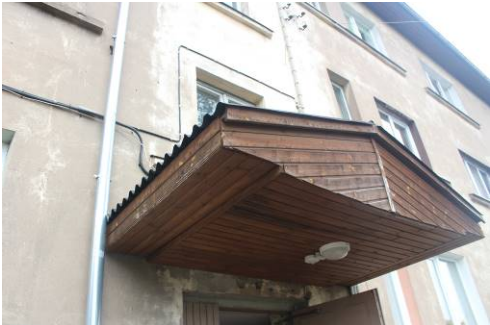
| 4.9.2. lieveņu, jumtiņu konstrukcija un materiāls | <p>Ēkai no galvenās fasādes puses izveidots ieejas mezgls – lieveņis un jumtiņš.</p> <p>Jumtiņš izveidots no dzelzsbetona elementa, vai koka siju konstrukcijas, kas iespīlēta sienas mūrī. Jumtiņa konstrukcija apšūta ar dēļu apšuvumu, līdz ar to konstruktīvo risinājumu apsveošanas laikā nebija iespējams apskatīt. Kā jumtiņu segums izmantots bitumena plākšņu segums. Jumtiņam nav organizēta ne horizontālā, ne vertikālā lietus ūdens novadīšanas sistēma. Kopumā jumtiņu tehniskais stāvoklis vērtējams kā <b>apmierinošs</b>.</p> <p>4.9.7. attēls</p> <p>4.9.8. attēls</p> | <p><b>35</b></p> <p>Vizuālais nolietojums, %</p> |

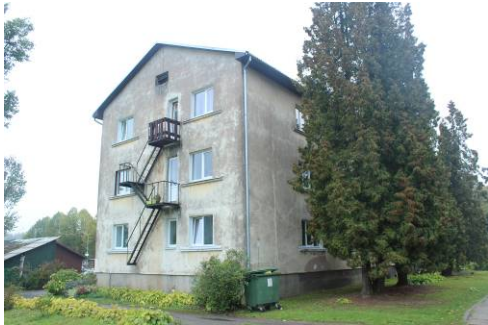
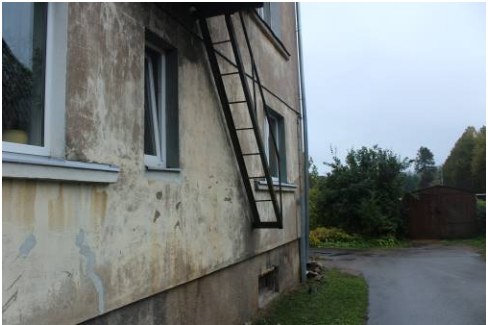
| <p>4.10.1 kāpņu veids, konstrukcija un materiāls; kāpņu laukumi (podesti), margas</p> | <p>Apsekojamajai ēkai ir 1 kāpņu telpa. Stāvu kāpnes ir no rūpnieciski gatavotiem saliekamiem dzelzsbetona kāpņu laidiem, balstītiem pa saliekamā dzelzsbetona kāpņu laukumiem. Kāpņu elementu būtiskas deformācijas vai bojājumi nav novērojami. Kāpnes aprīkotas ar metāla margām, kas nosegti ar koka rokturiem (lenteriem). Esošās metāla margas ir stabilas un pilda savas funkcijas, atsevišķās vietās nepieciešams veikt remontu. Kāpņu betona segums lokālās vietās iznēsāts un vietām nelieli nelīdzenumi.</p> <p>Uz ēkas bēniņiem iespējams nokļūt no kāpņu telpas pa pieslienamām koka kāpnēm. Ēkas pagraba kāpņu laidu pakāpieni nav bojāti, ar nelieliem iznēsājumiem. Ēkas Rietumu un Austrumu fasādēs izvietotas metāla konstrukcijas kāpnes, tām atslāņojies krāsojums un redzams korozijas pēdas. Kopumā kāpņu tehniskais stāvoklis vērtējams kā <b>apmierinošs</b>.</p> <div data-bbox="347 1646 837 1968"></div> <div data-bbox="367 1968 512 1998">4.10.3. attēls</div> <div data-bbox="860 1646 1353 1968"></div> <div data-bbox="879 1968 1024 1998">4.10.4. attēls</div> | <p>25</p> <p>Vizuālais nolietojums, %</p> |

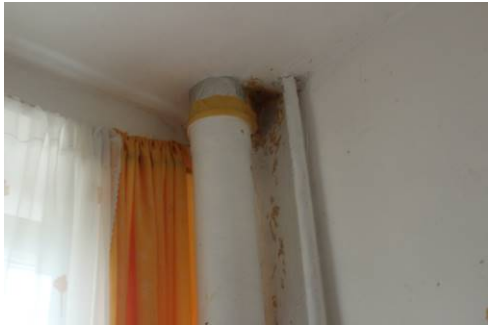
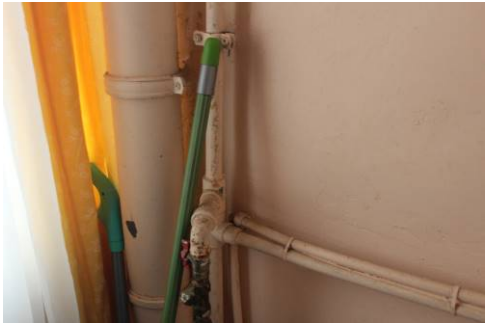
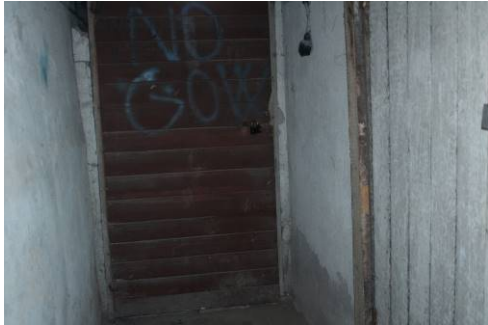
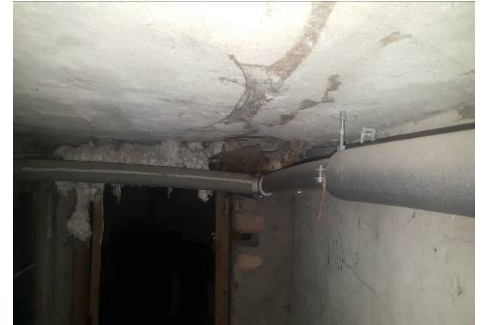
| 4.11.1<br>starp sienu veidi<br>un<br>konstrukcijas,<br>skaņas izolācija | <p>Apsekojot ēku netika atsegtas ēkas starpsienas, bet veicot vizuālo apskati secinām, ka tās ir no koka konstrukcijas ar cementa – kaļķa apmetumu no abām pusēm, kas izvietots uz koka skalu sējuma. Kopējais tehniskais stāvoklis vērtējams kā <b>apmierinošs</b>.</p> <p>4.11.1. attēls</p> <p>4.11.2. attēls</p> <p>Pagrabā visas starpsienas, starp atsevišķām telpām - koka vairogi vai ķieģeļu mūris. Esošās koka starpsienas lokālās vietās ir piebriedušas un bojātas. Pagraba starpsienas tehniskais stāvoklis vērtējams kā <b><u>apmierinošs, bet bojāto koka vairogu daļu jālabo</u></b>.</p> <p>4.11.3. attēls</p> <p>4.11.4. attēls</p> | <p><b>30</b></p> <p>Vizuālais<br/>nolietojums,<br/>%</p> |

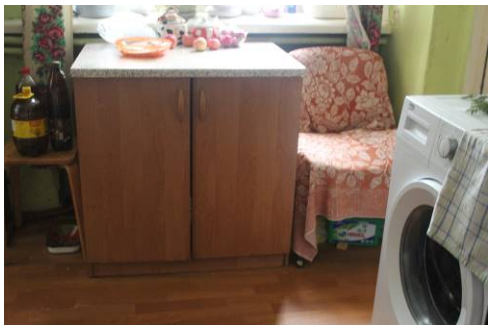
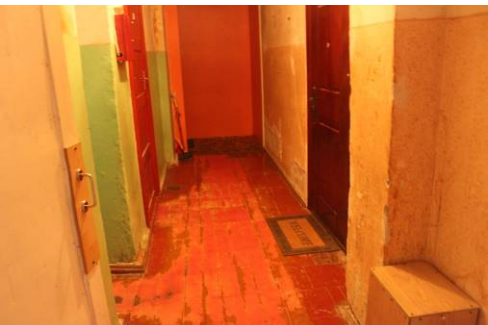
| <p>4.12.1 grīdu konstrukcijas, seguma un virsseguma veidi; (ja iespējams arī informācija par skaņas un siltuma izolāciju)</p> | <p>Vizuālās apsekošanas laikā pagrabstāva grīdu konstrukciju atsegšana, lai noskaidrotu izmantotos materiālus un to slāņu biezumus, netika veikta. Apsekojamajai ēkai pagrabstāva grīdas segums ir veidots no betona, vietām flīzēts betons. Betona grīda nelīdzena un zemas kvalitātes.</p> <div data-bbox="347 311 837 633"> </div> <p>4.12.1. attēls</p> <div data-bbox="863 311 1353 633"> </div> <p>4.12.2. attēls</p> <p>Dzīvojamās telpās grīdas segums no dažāda materiāla – linolejs, flīzes, lamināts, koka dēļi. Kopumā grīdu tehniskais stāvoklis vērtējams kā <b>apmierinošs</b>.</p> <div data-bbox="347 801 837 1124"> </div> <p>4.12.3. attēls</p> <div data-bbox="863 801 1353 1124"> </div> <p>4.12.4. attēls</p> | <p>30</p> <p>Vizuālais nolietojums, %</p> |

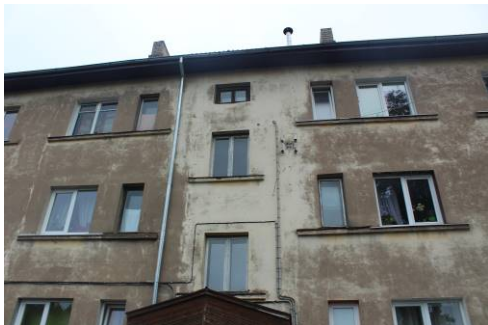
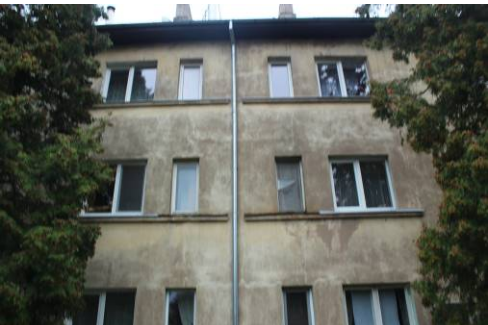
| <p>4.13.1 dzīvokļu logi, veids, materiāls</p> | <p><u>Dzīvokļu logi.</u> Logi apsekojamajai ēkai dzīvokļos ~ 5 % ir no koka rāmjiem ar dubulto stiklojumu, kas gan fiziski, gan morāli ir novecojuši. Šie logi stipri bojāti klimatisko apstākļu ietekmē. Veco koka logu vērtnes nosēdušās, blīvi nepieveras, kā rezultātā radot dzīvokļos lielus siltuma zudumus. Apsekojamajai ēkai dzīvokļu lielākajai daļai koka logi ir nomainīti pret PVC logiem ar stikla pakešu pildījumu, saglabājot esošo dalījumu un izskatu, izņemot ar atsevišķiem izņēmumiem. Nomainītie logu bloki atbilst LBN 002-15 “<b>Ēku norobežojošo konstrukciju siltumtehnika</b>” prasībām.</p> <div data-bbox="347 1581 837 1904"> </div> <p>4.13.1. attēls</p> <div data-bbox="863 1581 1353 1904"> </div> <p>4.13.2. attēls</p> <p>Kopumā dzīvokļu logu tehniskais stāvoklis vērtējams kā <b>apmierinošs, izņemot logus koka rāmjos, kas morāli un fiziski novecojuši un neatbilst LBN 002-15 “Ēku norobežojošo konstrukciju siltumtehnika” prasībām, un kuru tehniskais stāvoklis vērtējams kā neapmierinošs.</b></p> | <p>25</p> <p>Vizuālais nolietojums, %</p> |

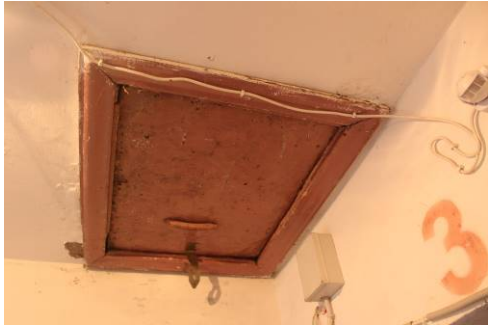
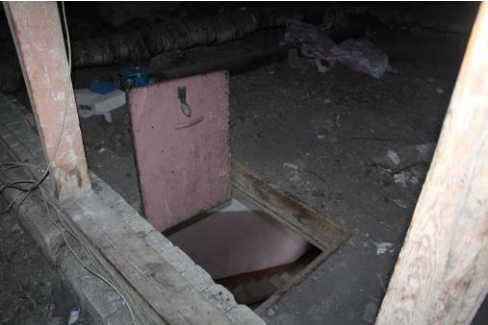
| 4.13.4 bēniņu lūkas, veids, materiāls | <p>Bēniņu lūka izbūvēta kā paceļams vāks, lūka veidota no koka dēļiem. Kopumā bēniņu lūkas tehniskais stāvoklis vērtējams kā <b>neapmierinošs</b>.</p> | | <p>50</p> <p>Vizuālais nolietojums, %</p> |

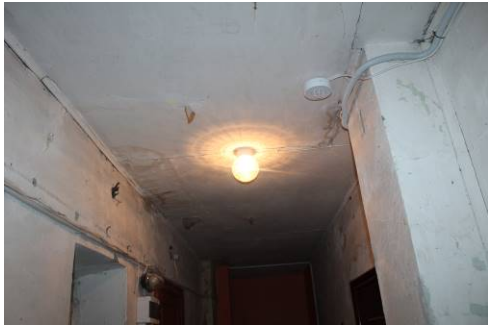
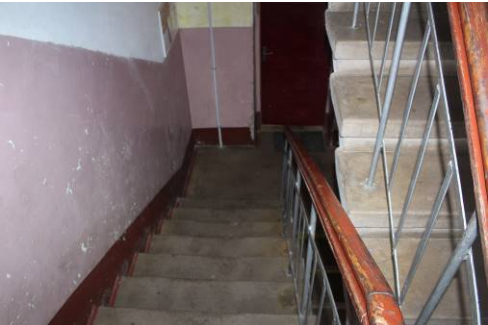
| 4.18.1 iekšējās apdares veidi, materiāli | <p>Ēkas kāpņu telpās un dzīvokļos lielākoties veikti remontdarbi, savukārt ir arī vietas, kur remontdarbi nav veikti pēdējos gados. Kāpņu telpas sienas krāsotas ar eļļas krāsu, bet augstāk apmetums un balsinājums, dzīvokļos dažāda veida sienu apdare. Griesti – balsināti. Kopumā ēkas koplietošanas telpu apdares tehniskais stāvoklis vērtējams kā <b>apmierinošs.</b></p> <div> </div> <p>4.18.1. attēls                      4.18.2. attēls</p> | <p><b>50</b></p> <p>Vizuālais nolietojums, %</p> |

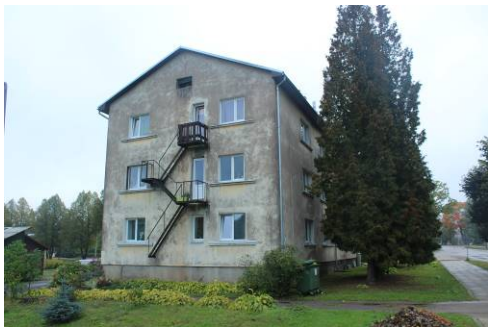
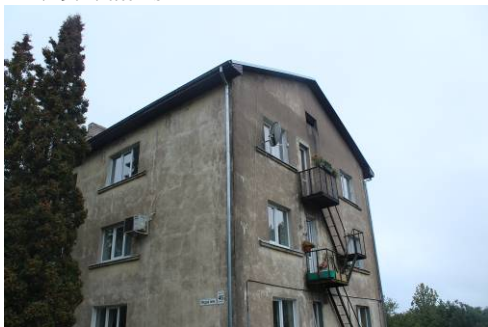
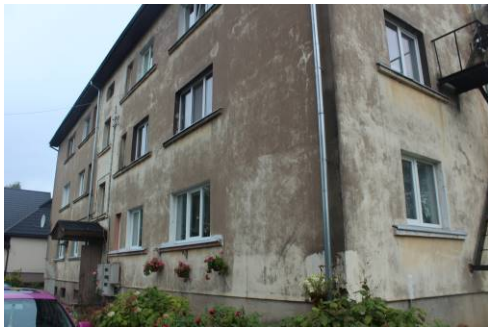
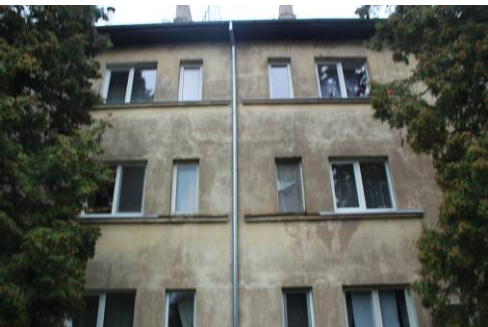
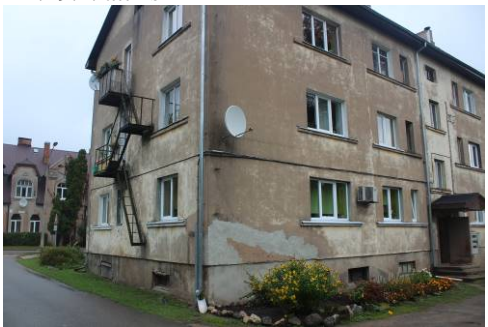
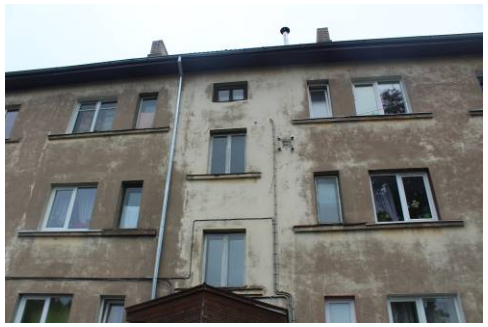
| <p>4.19.1 fasāžu virsmu apdare; fasāžu detaļas, to materiāls</p> | <p>Gala sienas un šķērssienas veidotas no ķieģeļu mūra, kas apmests ar cementa – kaļķu javu. Apmetums lokālās vietās sācis atslāņoties un drupst kā arī ar mikroplaisām.</p> <p>4.19.1. attēls</p> <p>4.19.3. attēls</p> <p>4.19.5. attēls</p> <p>4.19.2. attēls</p> <p>4.19.4. attēls</p> <p>4.19.6. attēls</p> <p>Kopumā ēkas fasādes tehniskais stāvoklis vērtējams kā <b>apmierinošs</b>.</p> | | <p><b>50</b></p> <p>Vizuālais nolietojums, %</p> |

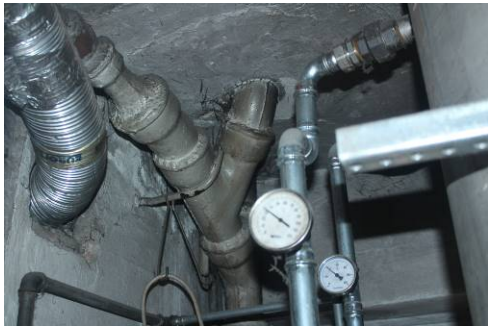
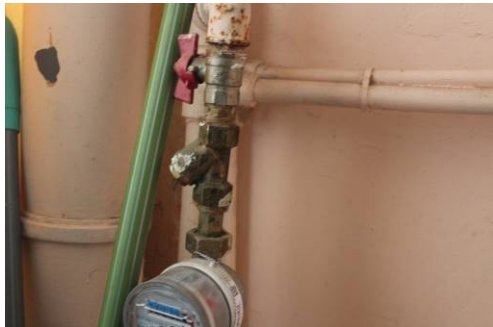
| 4.20 | citas būves daļas | |
| | | - |
| | <p>Ēkas ūdensapgādei organizēta kopēja sistēma. Ūdensapgādes cauruļvadu sistēma apsekotajā ēkā veidota no melnā metāla. Pretkondensāta izolācija nav uzstādīta. Aukstā ūdens ūdensvada tehniskais stāvoklis vērtējams kā <u>neapmierinošs, izņemot nomainītos aukstā ūdens sistēmas stāvvadus, kuru tehniskais stāvoklis vērtējams kā apmierinošs.</u></p> <p>Kanalizācijas stāvvadi no ķeta caurulēm, atsevišķās vietās nomainīti uz PVC tipa caurulēm. Iekšējās kanalizācijas sistēmas stāvvadu <u>tehniskais stāvoklis vērtējams kā neapmierinošs.</u></p> <div style="display: flex; justify-content: space-around;"> </div> <div style="display: flex; justify-content: space-around;"> <span>5.1.1. attēls</span> <span>5.1.2. attēls</span> </div> | <p>50</p> <p>Vizuālais nolietojums, %</p> |

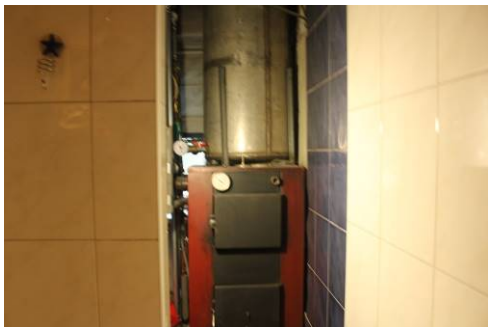
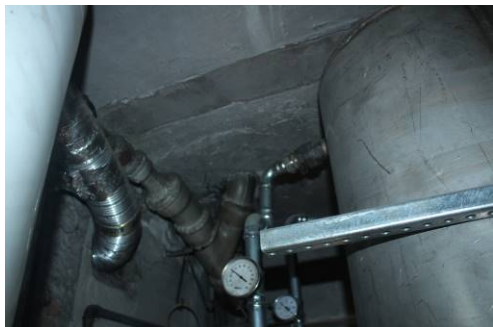
| 4.20 | citas būves daļas | |
| | | - |
| | <p>Uz ēkas apsekošanas brīdi, siltumapgāde tika sagatavota individuāli katrā dzīvoklī ar malkas vai elektriskās apkures krāsnīm un katliem, atsevišķos dzīvokļos ir izveidota centrālā apkures sistēma dzīvokļa ietvaros. Kopumā apkures sistēmas tehniskais stāvoklis vērtējams kā <u>apmierinošs.</u></p> <div style="display: flex; justify-content: space-around;"> </div> <div style="display: flex; justify-content: space-around;"> <span>5.3.1. attēls</span> <span>5.3.2. attēls</span> </div> | <p>40</p> <p>Vizuālais nolietojums, %</p> |
