## Vizuālās/tehniskās apsekošanas atzinums

Daudzdzīvokļu ēka

Zīļu iela 13 Baldone, Baldones nov.

2018. gada novembris

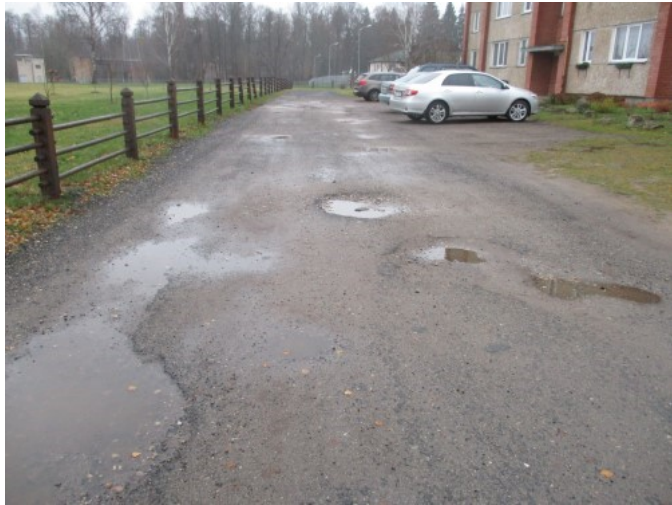
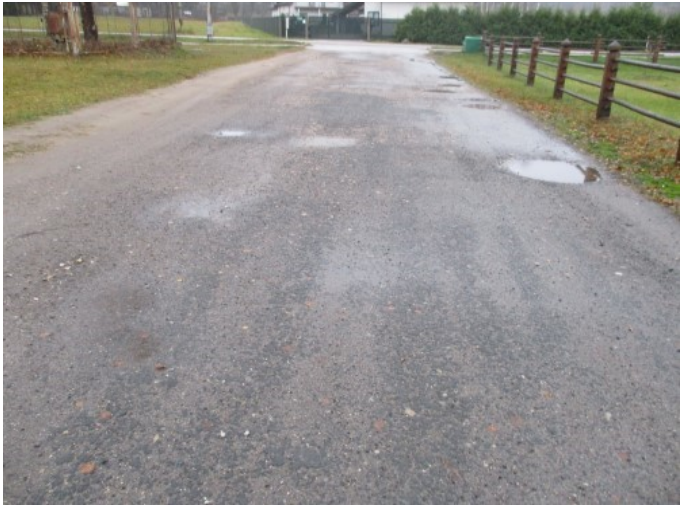
| 3. Teritorijas labiekārtojums | | |
|---|--|---|
| 3.1.1. un 3.1.2. att. Asfaltbetona segums ar virsmas bojājumiem | | |

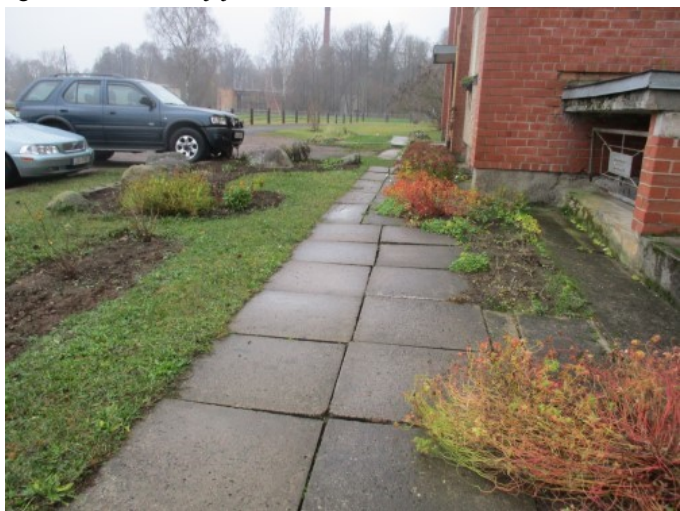
| 3. Teritorijas labiekārtojums | | |
|---|--|---|
| 3.1.3. att. Zālājs un koki ēkas dienvidu puses fasādē | | 3.1.4. att. Asfaltbetona segums ar virsmas bojājumiem |

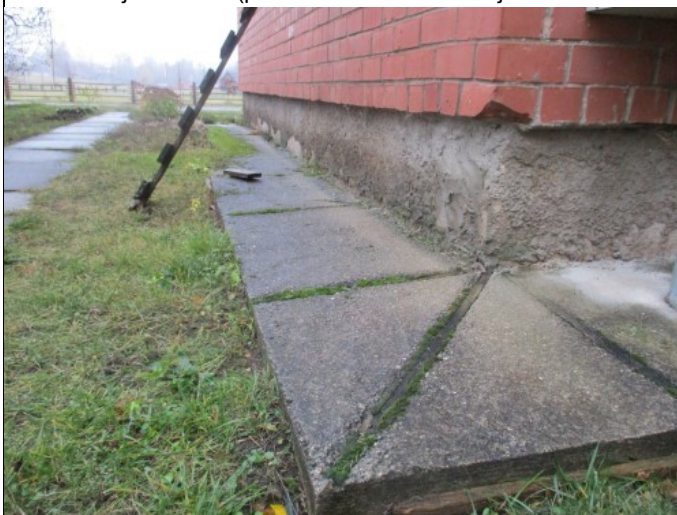
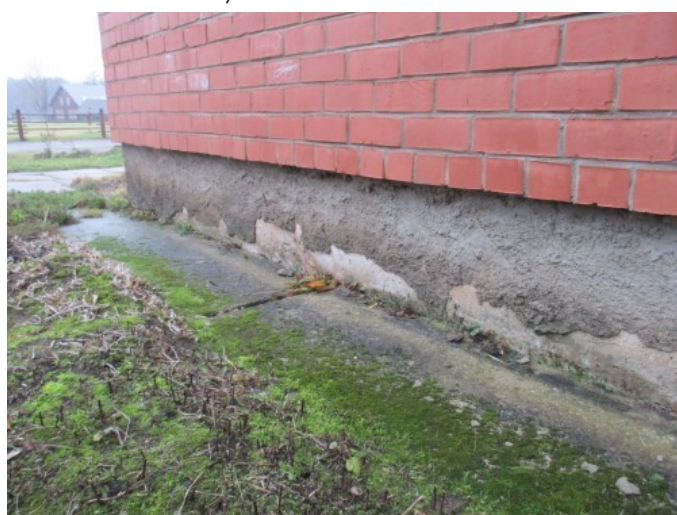
Dzīvojamai ēkai izbūvētas pamatu aizsargapmales no betona plāksnēm, kas saglabājušās no ēkas pirmsākumiem (platums līdz 700mm). Atsevišķās zonās novērojami aizsargapmaļu iesēdumi kā arī veģetatīvais apaugums. Pagrabstāva gaismas šahtas mūrētas no keramiskajiem ķieģeļiem, kas mitruma un sala iedarbībā ir bojātas.

4.1.1. un 4.1.2. att. Ēkas cokols un betona apmales

Nepieciešams veikt cokola daļas bojātā apmetuma demontāžu, virsmu apstrādi ar fungicīdu, virsmu līdzināšanu, vertikālās hidroizolācijas atjaunošanu, siltināšanu un atbilstošas apdares izveidi. Esošo betona aizsargapmali ieteicams demontēt un izbūvēt jaunu (piemēram, no betona bruģakmens vai oļiem). Pagrabstāva bojātās mūra konstrukcijas gaismas šahtas ir jāremontē (paredzot arī hidroizolācijas iestrādi un lietuss ūdens novadīšanu).

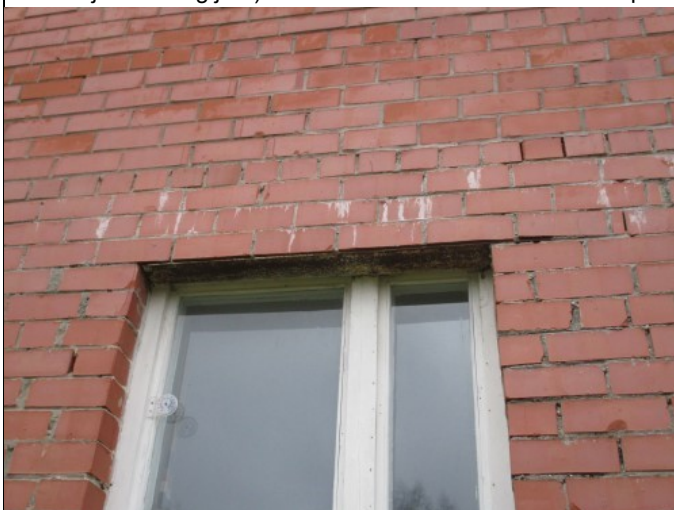
Pārsedzes būvētas no metāla un dz-betona konstrukcijām t.sk. no vieglbetona paneļiem. Metāla pārsedzēm novērojama virsmas korozija. Kopumā nesošo sienu tehniskais stāvoklis vērtējams kā apmierinošs pie pašreizējām iedarbībām atbilstošs.

4.2.1. att. Metāla pārsedžu virsmas korozija

Ārsienas neatbilst LBN 002-15 "Ēku norobežojošo konstrukciju siltumtehnika" prasībām. Nepieciešams veikt ārsienu virsmu skalošanu un apstrādi ar fungicīda sastāvu, līdzināšanu (erozijas bojāto virsmu apmešana), siltināšanu (ventilējamā fasādes izbūve no karkasa vai cietās minerālvates iestrāde) un atbilstošas apdares izveidi (piemēram, kādu no "Sakret" ražotāja tehnoloģijām). Jāveic fasādēs iestrādāto metāla profilu pretkorozijas apstrāde.

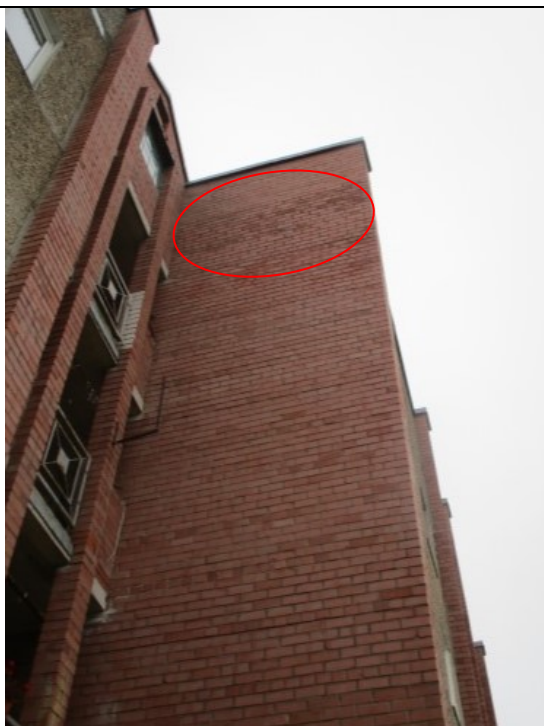
4.2.3. att. Ķieģeļu virsējās kārtas erozija

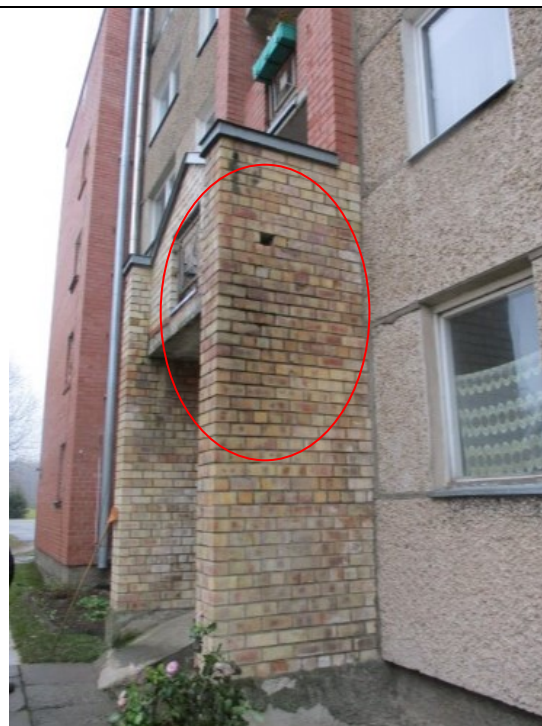
4.2.4. att. Pelējums un ūdens notecējumi uz virsmas

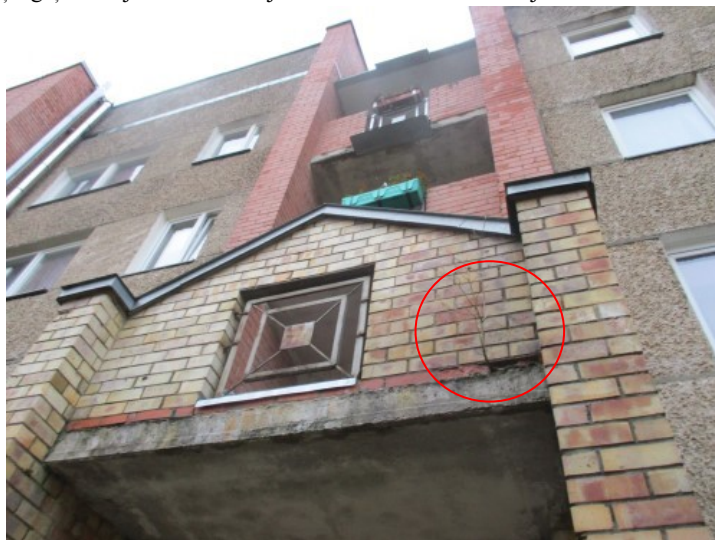
4.2.5. att. Lokālu ķieģeļu mūra erozija (iesakņojies koks)

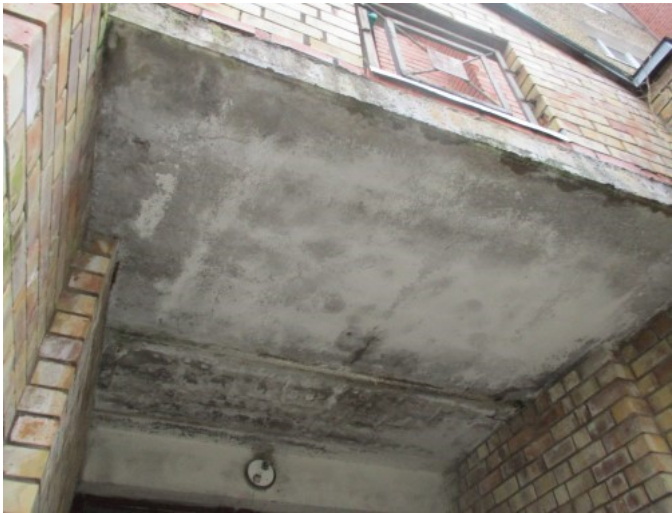
| 4.6.1. att. Mitruma caursūkšanās virs ieejas mezgla plātnes | 4.6.2. att. Plaisiņas paneļu salaidumu vietās |

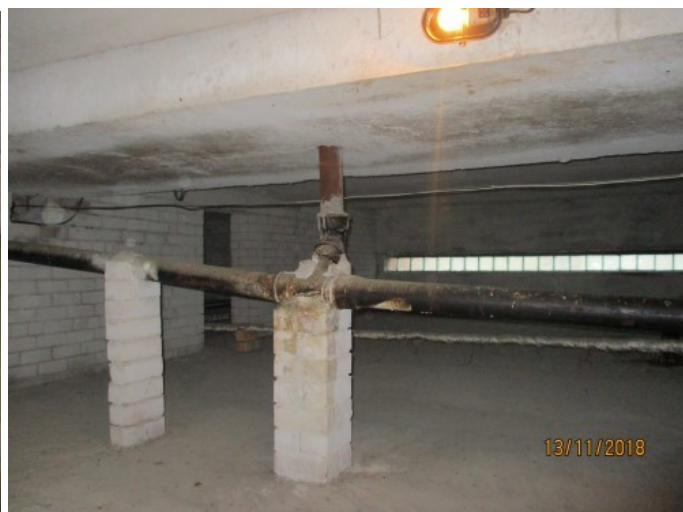
4.8.2. att. Korodējušas čuguna caurules (lietus ūdens novad.)

novecojušos čuguna lietus ūdens novadīšanas stāvvadus. Jumta remontdarbu laikā nepieciešams veikt virsjumta daļas mūra vēdināšanas kanālu apmetuma izveidi, vai atbilstoša pārklājuma uzklāšanu, lai tiktu pasargāti ķieģeļi. Jāveic bēniņu pārseguma siltināšanu (piemēram, ar ekovati paredzot apkalpošanas laipas).

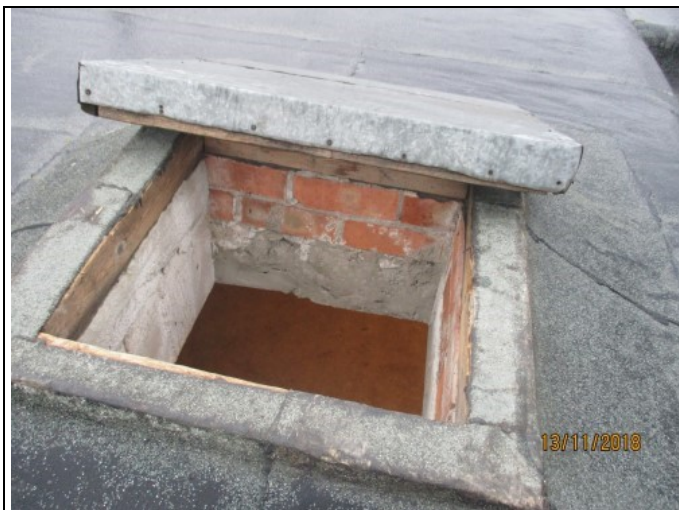
4.8.5. att. Novcojusi jumta lūka

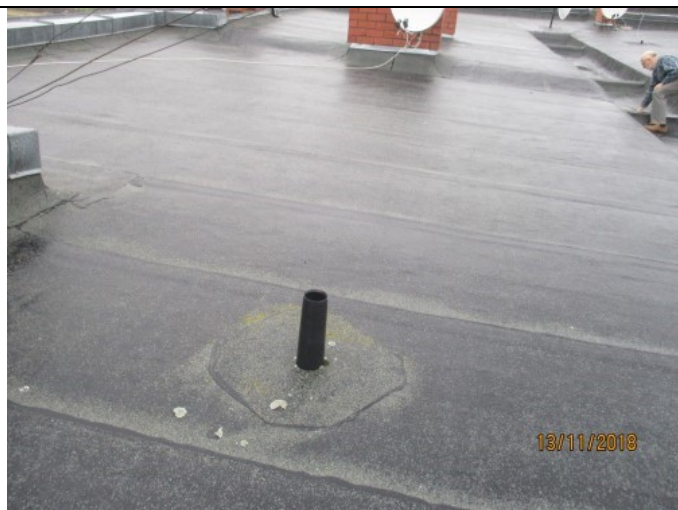
4.8.6. att. Aerators bez nasegcepures

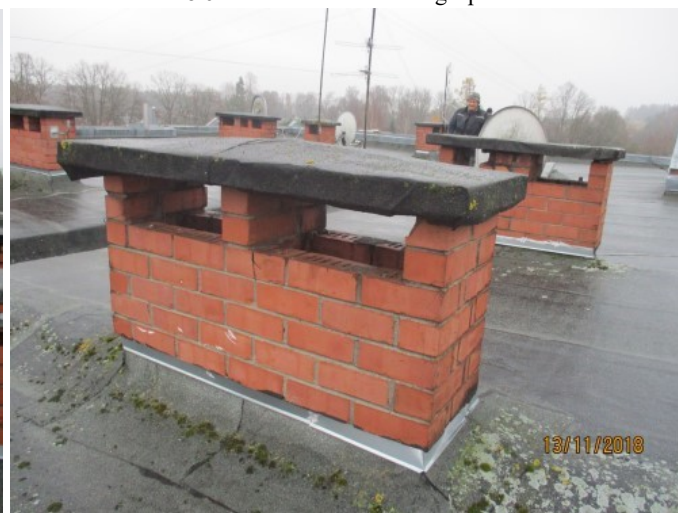
4.8.8. att. Apkausēti virsumta daļas mūra vēdināšanas izvadi

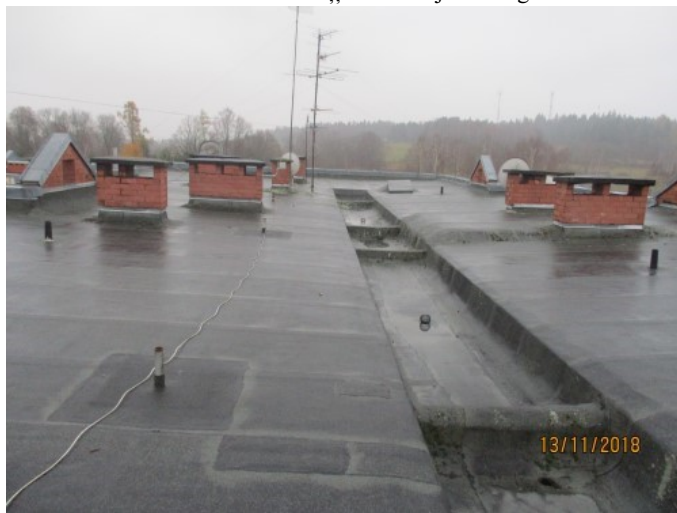
4.8.9. att. Iekšējām tehnēm nav pretgružu sietiņi

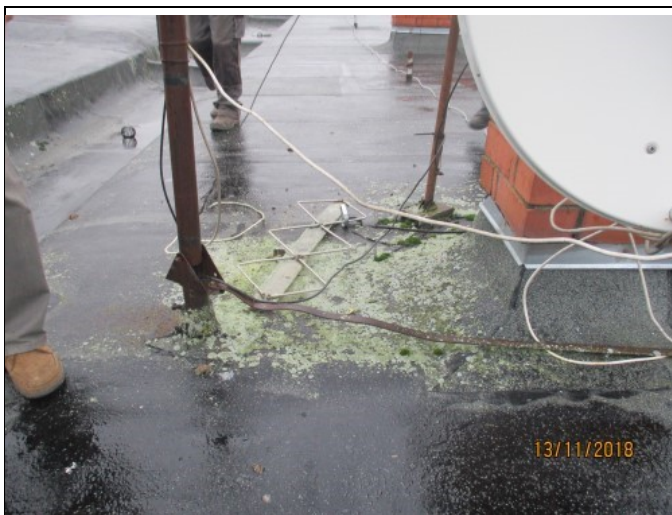
4.8.11. att. Bioloģiskais apaugums virskārtā

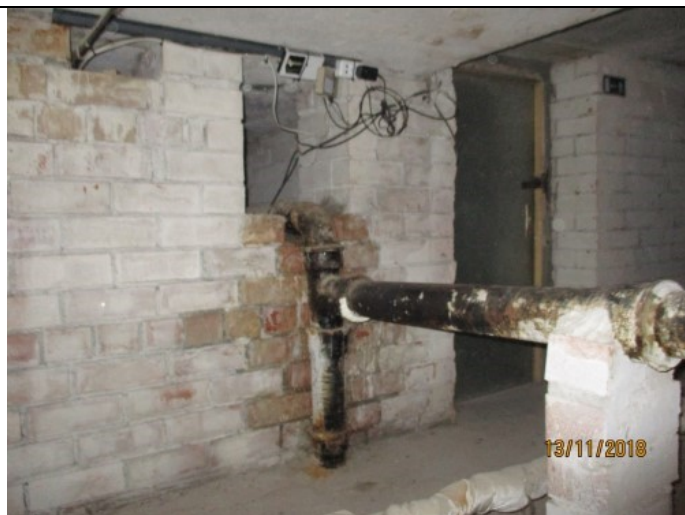
4.8.12. att. Causūkšanās lietūs ūdens novadīšanas sistēmai

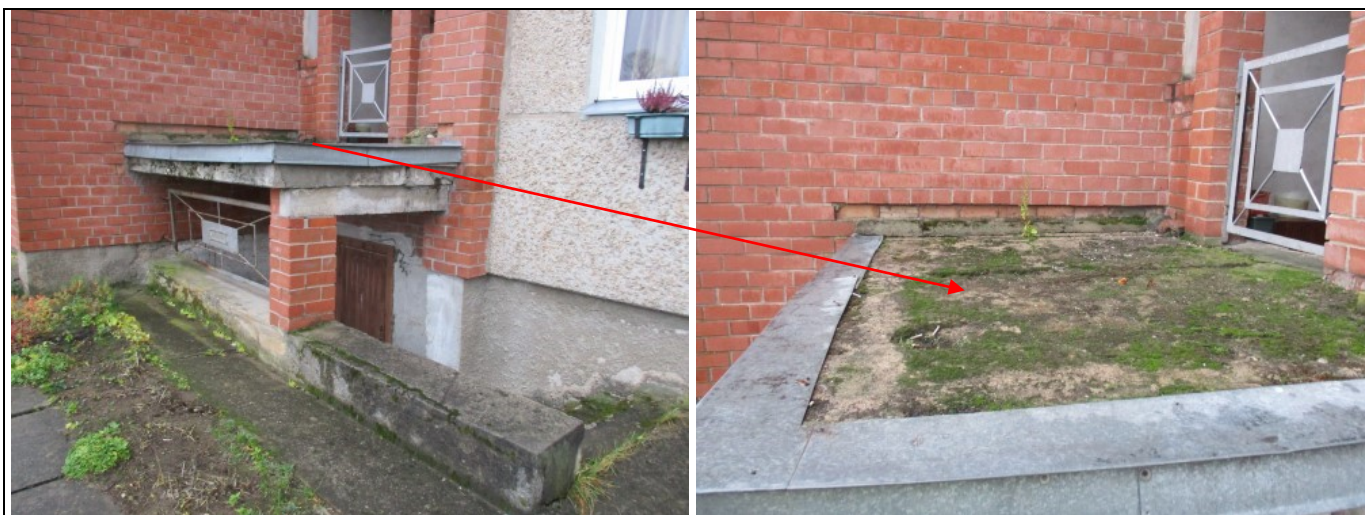
4.9.3. un 4.9.4. att. Bojāts ieejas mezgla jumtiņa segums

Nepieciešams veikt metāla margu konstrukciju pretkorozijas apstrādi un krāsojuma atjaunošanu. Ieejas jumtiņiem un lodžijai (ieteicams visām lodžijām) jāatjauno hidroizolācija. Lieveņiem jāveic virskārtas atjaunošanu.

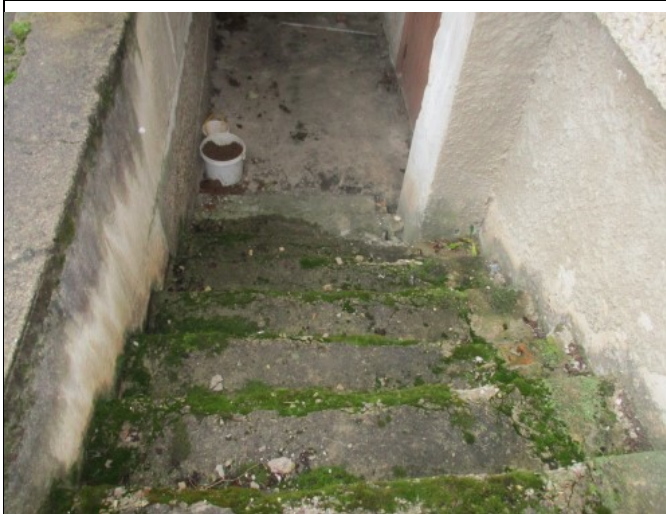
Pagrabstāva noejas mezglu dz-betona kāpnes (āra) ir apaugušas ar sūnām- nepieciešams veikt virsmas attīrīšanu un veikt virskārtas remontu kā arī lentera uzstādīšanu.

4.10.1. att. Kāpnes noejai pagrabstāvā (āra)

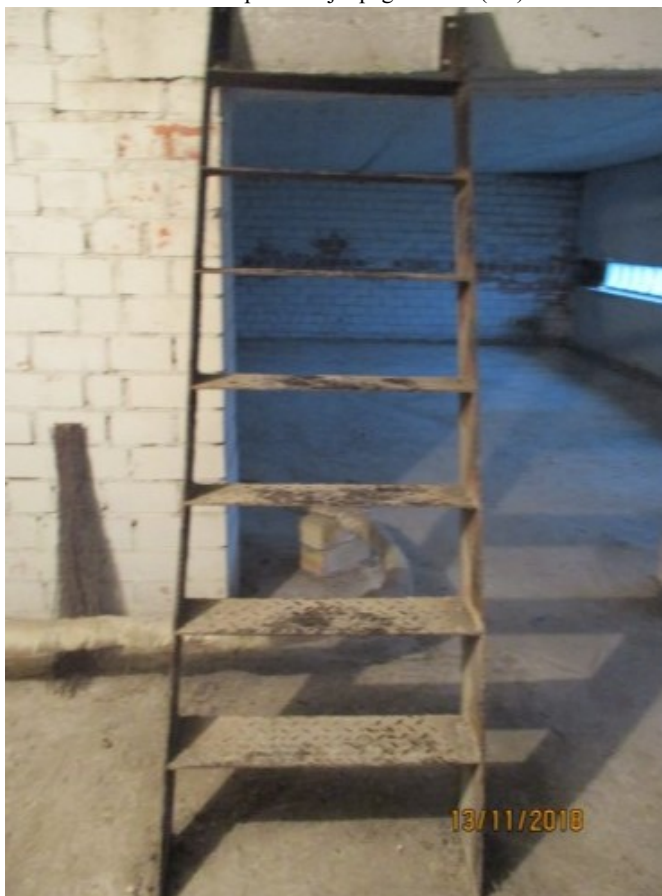
Kāpnes nokļūšanai bēniņos būvētas no metāla elementiem, kas savstarpēji sametināti. Kāpņu mehāniskā noturība ir pietiekama, bet funkcionalitāte, lietošanas ērtums un vizuālais izskats nav augstā līmenī. Ieteicams veikt kāpņu nomaiņu vai atjaunošanu- t.sk. nostiprināšanu pie jumta paneļiem.

4.10.3. att. Metāla kāpnes nokļūšanai uz jumta

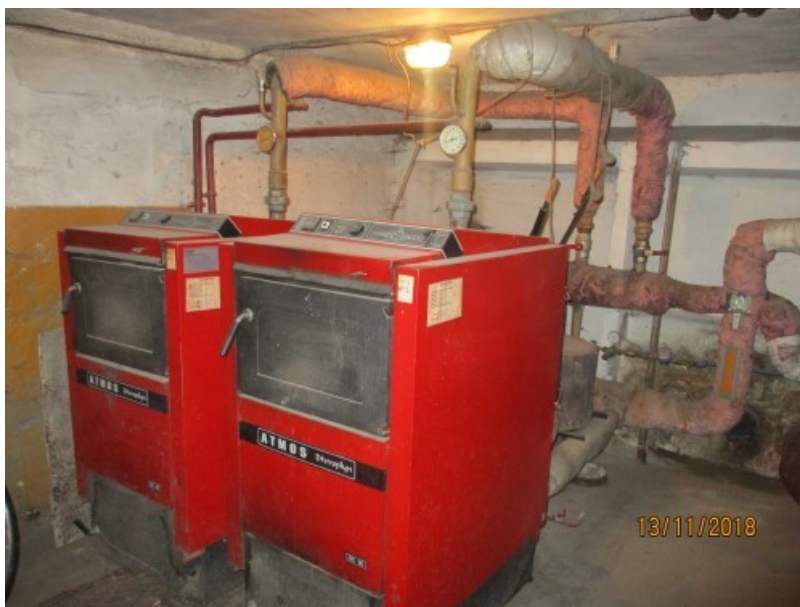
Pagrabstāvā saglabājušies divi malkas apkures katli, kas vairs netiek ekspluatēti. Katli pieslēgti izolētam skārda dūmenim, kas izvadīts ēkas DR fasādes pusē.

4.14.2. att. Malkas apkures katli, kas vairs netiek izmantoti

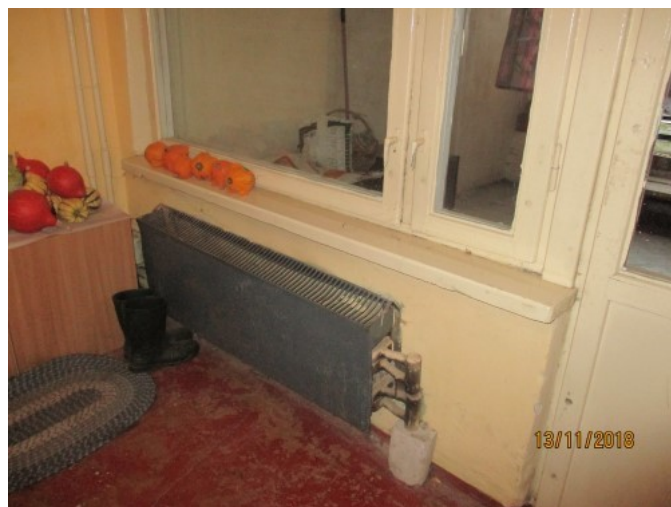
Ēkā kāpņu telpas ir apkurināmas. Saglabājušies metāla konvektori no ēkas būvniecības laika. Daļai konvektoru ir demontētas dekoratīvās nosegdetaļas, kā rezultātā, vizuālais izskats nav pievilcīgs. Veicot remontu koplietošanas telpās, ieteicams veikt konvektoru nomaiņu.

5.5.1. un 5.5.2. att. Apkures sistēmas konvektori koplietošanas telpās

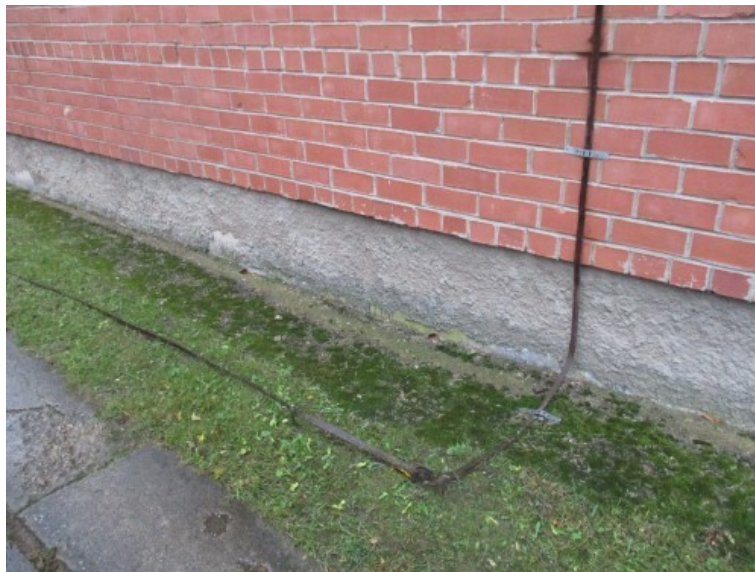
5.9.1. att. Zemējuma kontūrs izvadīts virs grunts blakus ietvei

ieteicams izbūvēt LED apgaismojumu kombinācijā ar kustību sensoriem. Pretestības mērījumi jāveic, lai noteiktu elektroinstalācijas atbilstību MK noteikumiem. Šādi mērījumi jāveic vienu reizi sešos gados. Iezemējumam nepieciešams veikt iezemējuma pretestības mērījumus. Jānosaka pieļaujamās slodzes, kā arī jāveic aizsardzības aparātu novērtēšana. Vizuālās apsekošanas ietvaros nav paredzēta el. komunikāciju sistēmas detalizēta izpēte. Zemējuma kontūru ieteicams iedziļināt gruntī.
