## Tehniskās apsekošanas atzinums

Daugavas iela 9, Baldone, LV-2125, kad. Nr. 8005 001 1542 001.

Daudzdzīvokļu dzīvojamā ēka, Daugavas iela 9, Baldone, LV-2125, zemes vien. kad. apz. 8005 001  
01542

**Atzinums izsniegts 2019. gada augustā**

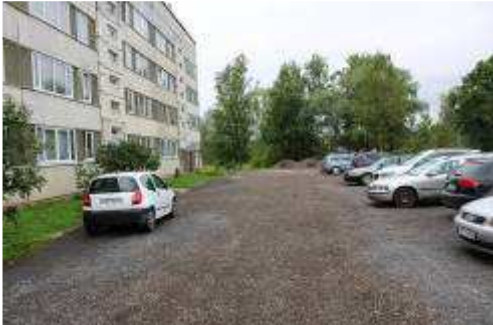
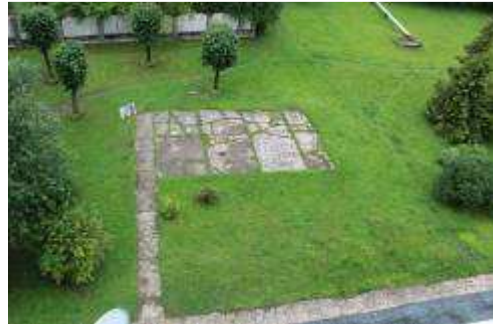
| 3. Teritorijas labiekārtojums | | |
|---|---|---|
| 3.1.1 segums, materiāli, apdare | <p>Ēkas pieguļošajā teritorijā izveidoti betona seguma gājēju celiņi kā arī grants seguma piebraucamais ceļš ēkas ziemeļu fasādes pusē. Kopumā gājēju celiņu tehniskais stāvoklis vērtējams kā <b>neapmierinošs</b>, tas ir ar redzamiem iesēdumiem, deformācijām, saplaisājis un kūkumains arī piebraucamā ceļu seguma tehniskais stāvoklis vērtējams kā <b>neapmierinošs</b>.</p> <div> </div> <div> </div> | <p><b>30</b></p> <p>Vizuālais nolietojums, %</p> |

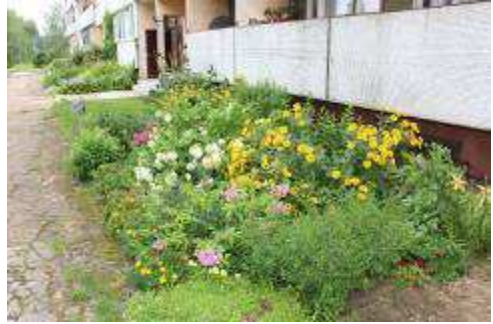
| 3. Teritorijas labiekārtojums | | |
|---|---|---|
| 3.3.1 dekoratīvie stādījumi, zāliens, lapenes, ūdensbaseini, skulptūras | <p>Apsekojamās ēkas teritorijā ir zaļā zona, uz kuras atrodas atsevišķi augoši koki un krūmi, kuru kopšanai vai griešanai netiek pievērsta pārāk liela uzmanība tāpat ēkas dienvidrietumu pusē ir izveidotas vairākas puķu dobes. Kopumā zaļās zonas tehniskais stāvoklis vērtējams kā <b>apmierinošs</b>.</p> <div> </div> | <p><b>30</b></p> <p>Vizuālais nolietojums, %</p> |

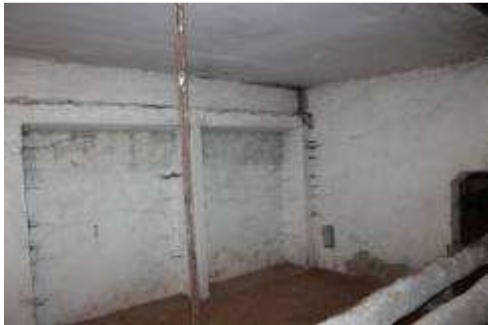
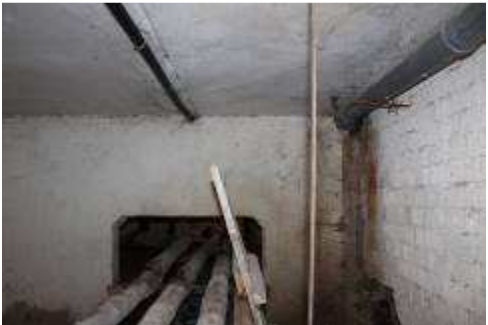
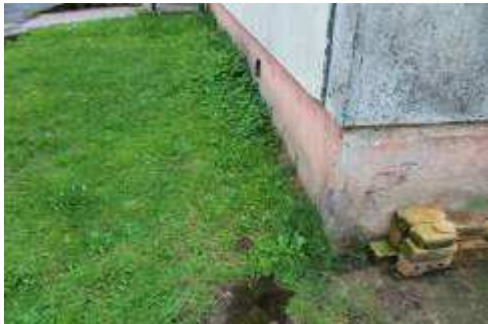
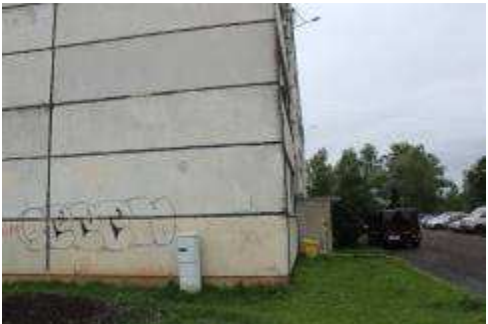
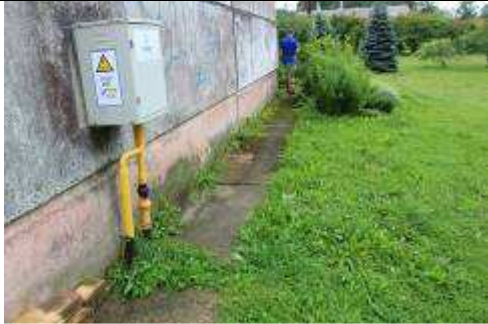
| 4.1.1 pamatu<br>veids, to<br>iedziļinājums,<br>izmantotie<br>būvizstrādā-<br>jumi | <p>Apsekošanas gaitā ēkas pamati un pamatne netika atsegti. Tika veikta pamatu apsekošana no ēkas pagraba un ēkas cokola līmenī no ārpusē. Pamati veidoti no dzelzsbetona paneļiem šķērsām ēkas garenvirzienam, ēkas sānu fasādēs ir riboti dzelzsbetona pamati virs kuriem ir vieglbetona pašnesošie paneļi.</p> <p>4.1.1. attēls</p> <p>4.1.2. attēls</p> <p>4.1.3. attēls</p> <p>4.1.4. attēls</p> <p>Grunts ap ēkas pamatiem ir ar lokālām nevienmērīgām sēšanās pazīmēm. Ēkas aizsargapmale ir veidota no betona plāksnēm, turklāt tā izvietota tikai ēkas ziemeļrietumu fasādē (gala siena). Eksploatācijas gaitā aizsargapmales pamatne daudzviet stipri nosēdusies un vairs nenodrošina ūdens novadīšanu no ēkas pamatiem. Fasādēs, kur aizsargapmale nav izbūvēta līdz ar ēkas sienām ir zaļā zālāja zona, kas nenodrošina lietus ūdeņu novadīšanu no ēkas pamatiem. Nepieciešams apmales remonts tur, kur tā ir izbūvēta, kā arī no jauna izbūvēt apmali vietās kur tās nav.</p> | <p><b>30</b></p> <p>Vizuālais<br/>nolietojums,<br/>%</p> |

| | Pēc ēkas nesošo elementu tehniskā stāvokļa ēkas pamatu tehniskais stāvoklis vērtējams kā <b>apmierinošs</b> , ēkas apmales tehniskais stāvoklis vērtējams kā <b>neapmierinošs</b> . | | |

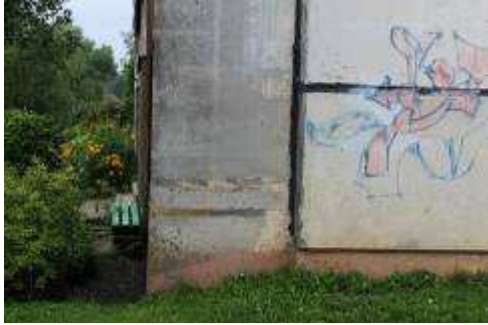
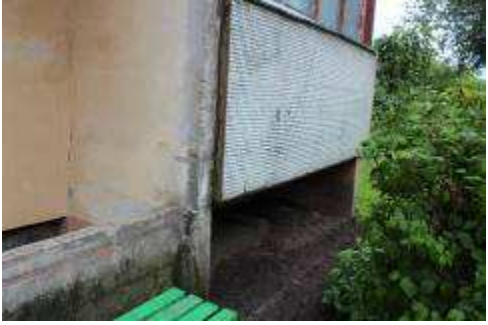
| 4.2.2 virszemes nesošo sienu konstrukcija un materiāls (būv-izstrādājums). Konstruktīvās shēmas. Galveno konstruktīvo elementu biezums un šķēsgriezums | Nesošās sienas izvietotas šķērsām ēkas garenvirzienam visā ēkas platumā. Nesošie elementi izvirzīti ārpus ēkas norobežojošām konstrukcijām un uz tiem balstīti lodžiju pārseguma paneļi. Nesošās sienas no dzelzsbetona paneļiem ar biezumu 250 mm. Paneļi savā starpā savienoti ar ieliekamajām detaļām. Nesošie sienu elementi savienoti ar šķērsām esošajiem elementiem un pārseguma paneļiem tādējādi nodrošinot konstrukcijas telpisko nemainību. Iekšējās nesošās sienas izbūvētas ar izbīdījumu uz āru ~ 1200 mm, tādā veida veidojot atbalstsieni lodžiju pārseguma paneļu stiprināšanai un montāžai.<br>Kāpņu telpas nesošajām sienām apmetums no ēkas iekšpuses un tas ir krāsotas. Nesošās sienas kopumā <b>apmierinošā</b> tehniskā stāvoklī.<br><br>4.2.3. attēls <br>4.2.4. attēls | | 25<br>Vizuālais nolietojums, % |

| | <p>4.2.5. attēls</p> <p>4.2.6. attēls</p> <p>Kopumā ēkas nesošo sienu tehniskais stāvoklis vērtējams kā <b>apmierinošs</b>.</p> | |

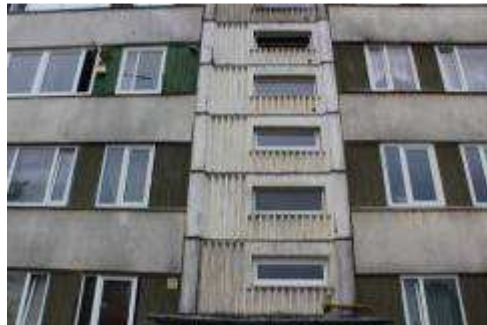
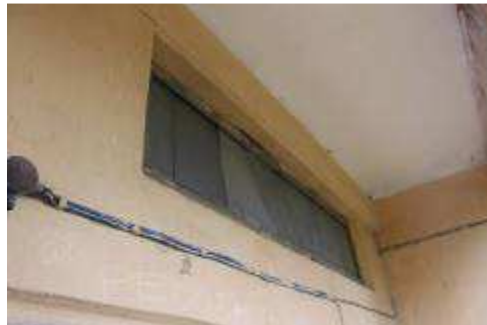
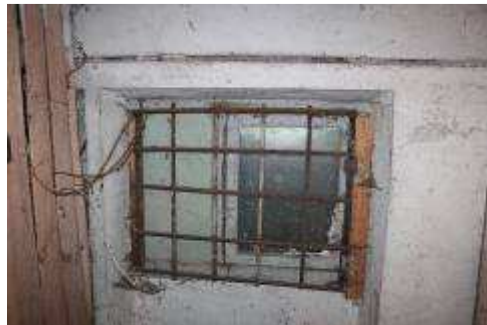
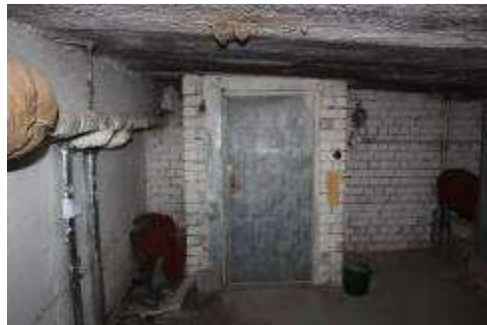
| 4.2.3. pārsedzes, konstruktīvais risinājums, materiāls u.c. | <p>Pārsedzes apsekotajai ēkai ir tikai lokālās vietās, jo lielākā daļa ēkas veidota no dzelzsbetona paneļiem. Pārsedžu tehniskais stāvoklis vērtējams kā <b>apmierinošs</b>.</p> <p>4.2.9. attēls</p> <p>4.2.10. attēls</p> <p>4.2.11. attēls</p> <p>4.2.12. attēls</p> | <p>25</p> <p>Vizuālais nolietojums, %</p> |

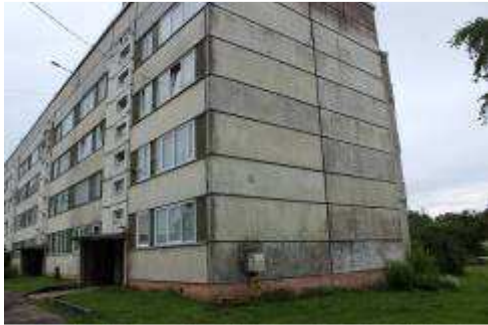
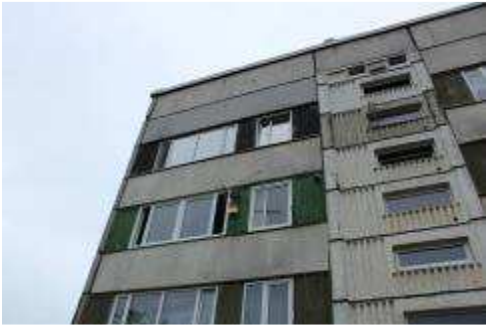
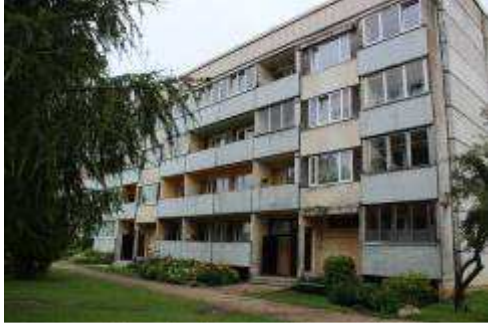
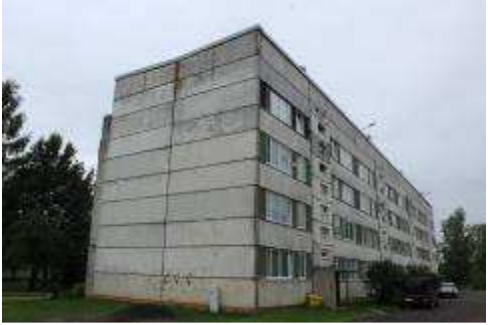
| 4.4.1.<br>pašnesošās sienas, konstruktīvais risinājums, materiāls u.c. | <p>Apsekojamajai ēkai pašnesošās sienas izveidotas visapkārt ēkai no gāzbetona paneļiem ar biezumu 250 mm. Pašnesošo paneļu saduršuvēm lokālās vietās atjaunots šuvju aizpildījums. Kāpņu telpas norobežojošās konstrukcijas ar dzelzsbetona piekārtajiem paneļiem, kam ir ļoti zema siltumpretestība. Kāpņu telpās lokālās vietās redzami sāļu izdalījumi uz pašnesošajiem paneļiem. Fasādēs augšējā daļā un ēkas galos paneļi nosūbējuši mitruma ietekmē un rada nomācošu skatu. Siltumizolācijas pašnesošajiem paneļiem nav, kas šādai konstrukcijai būtu jābūt, tādējādi ēkas norobežojošās konstrukcijas neatbilst LBN 002-01. "Ēku norobežojošo konstrukciju siltumtehnika" prasībām.</p> | | <p>35</p> <p>Vizuālais nolietojums, %</p> |

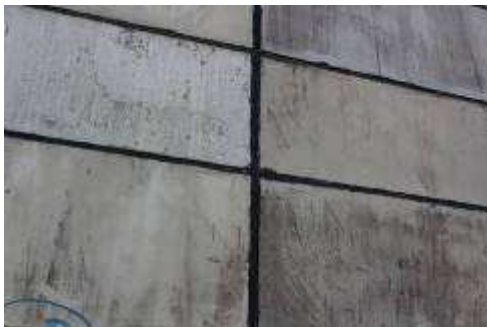
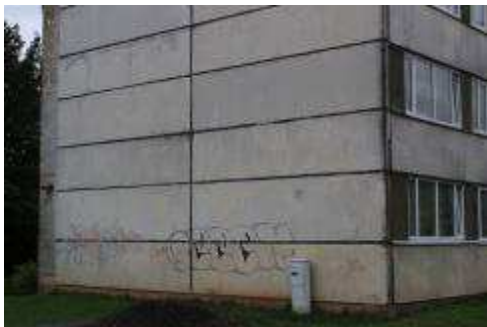
| 4.5.1.<br>hidroizolācija | <p>Apsekojamajai ēkas daļai nav deformāciju un temperatūras šuvju. Šuves starp pašnesošajiem paneļiem aizpildītas ar elastīgu hermētiķi. Lokālās vietās šuvju aizpildījums saglabājies no ēkas celšanas. Hidroizolācija ēkas apsekošanas laikā netika atsegta, bet ņemot vērā nesošo sienu tehnisko stāvokli horizontālās hidroizolācijas tehniskais stāvoklis vērtējams kā <b>apmierinošs, bet vertikālā hidroizolācija ēkai nav ierīkota</b>.</p> | | <p>40</p> <p>Vizuālais nolietojums, %</p> |

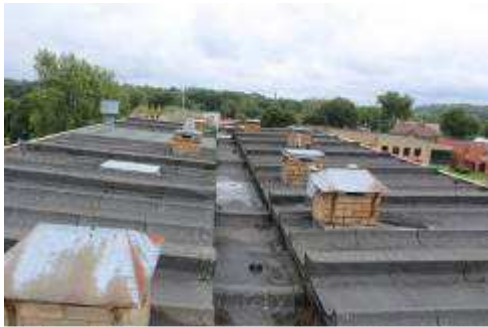
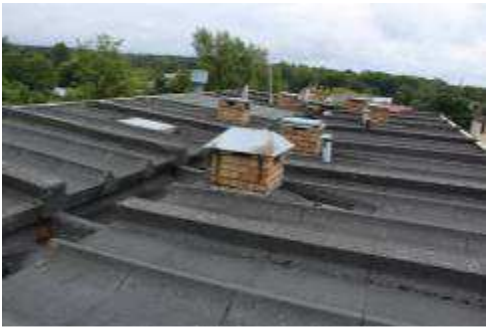
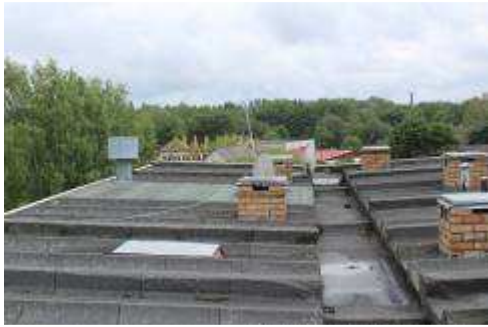
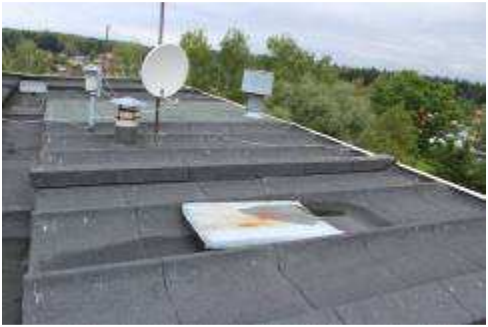
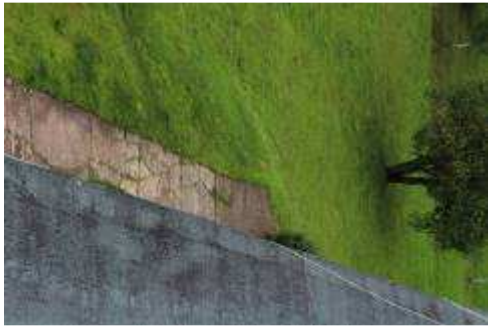
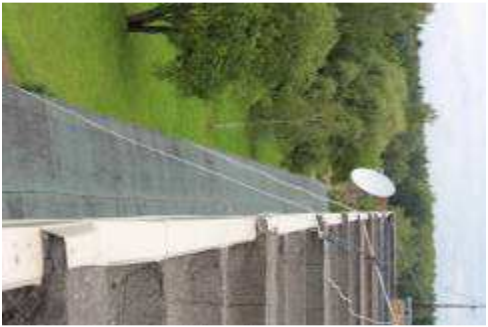
| 4.8.1 jumta konstrukcijas veids. | <p>Nesošās jumta konstrukcijas no betona ribotajiem paneļiem, kas iebūvēti ar ribām uz augšu. Virs kāpņu telpām pārsegumos dobie dzelzsbetona paneļi. Uz jumtu var nokļūt caur</p> | | 25<br>Vizuālais | |

| <p>konstrukcija un materiāls</p> | <p>trim jumta lūkām no ēkas bēniņu telpām. Kopumā jumta nesošo konstrukciju tehniskais stāvoklis vērtējams kā <b>apmierinošs</b>.</p> <div data-bbox="347 219 837 544"> <p>4.8.1. attēls</p> </div> <div data-bbox="863 219 1353 544"> <p>4.8.2. attēls</p> </div> <div data-bbox="347 573 837 898"> <p>4.8.3. attēls</p> </div> <div data-bbox="863 573 1353 898"> <p>4.8.4. attēls</p> </div> <p>Virs izbīdītajām lodžijām arī montēti pārseguma paneļi, kas balstīti uz nesošajām sienām.</p> <div data-bbox="347 987 837 1312"> <p>4.8.3. attēls</p> </div> <div data-bbox="863 987 1353 1312"> <p>4.8.4. attēls</p> </div> <p>Kopumā jumta nesošo konstrukciju tehniskais stāvoklis vērtējams kā <b>apmierinošs</b>.</p> | <p>nolietojums,<br/>%</p> |

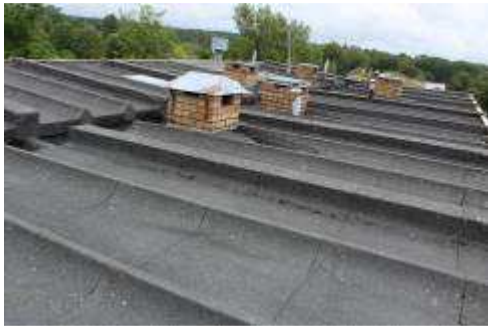
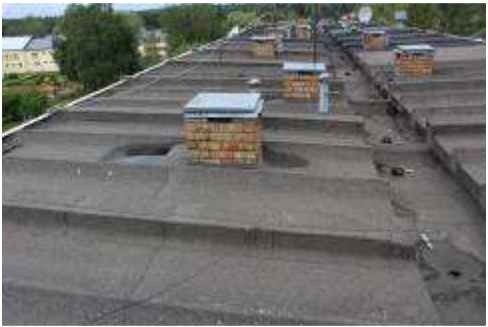
| <p>4.8.2. jumta ieseguma veids, konstrukcija un materiāls</p> | <p>Apsekotai ēkai jumta segums un jumtiņu segums virs lodžijām ieklāts tās būvniecības laikā pirms vairāk kā 40 gadiem, lokālās vietās tas atjaunots pēdējo gadu laikā. Jumta segums no bitumena ruļļveida hidroizolācijas materiāla. Kopumā jumta seguma tehniskais stāvoklis vērtējams kā <b>apmierinošs</b>.</p> <div data-bbox="347 1585 837 1910"> <p>4.8.5. attēls</p> </div> <div data-bbox="863 1585 1353 1910"> <p>4.8.6. attēls</p> </div> | <p>35<br/>Vizuālais nolietojums,<br/>%</p> |

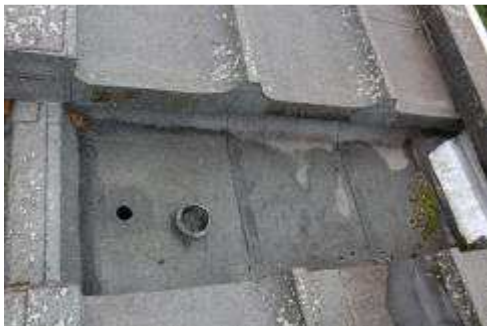
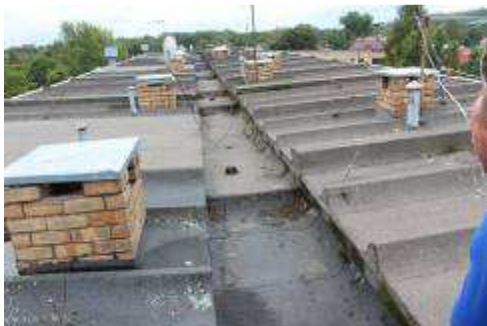
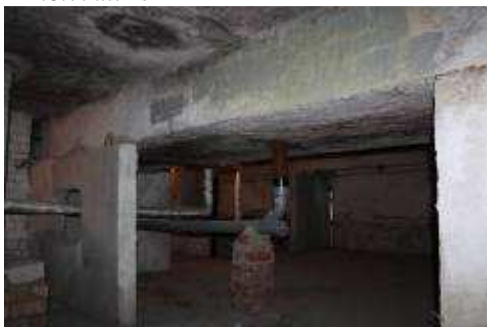
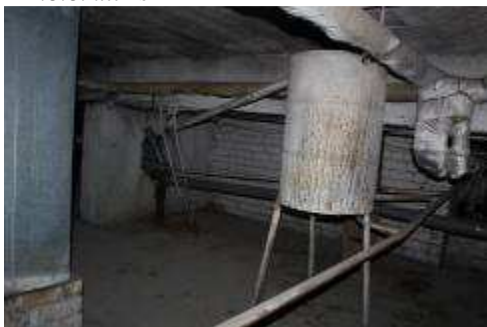
| <p>4.8.3. jumta ūdens noteku sistēmas veids, konstrukcija un materiāls</p> | <p>Lietus ūdens novadīšanas sistēma apsekojamajai ēkai organizēta pa ēkas iekšpusi. Lietus ūdens no visas jumta plaknes tiek savākts ēkas vidusdaļā esošajā lietus novadīšanas silē, pēc tam caur lietus ūdens savākšanas punktiem ēkas tehniskajā stāvā un tālāk caur kāpņu telpām novadīts uz lietus kanalizāciju. Tehniskajā stāvā esošās</p> | <p>35<br/>Vizuālais nolietojums,<br/>%</p> |

| | <p>horizontālās lietus kanalizācijas caurules nomainītas no čuguna uz PVC caurulēm. Lietus novadīšanas sistēma no lodžijām nav organizēta. Kopumā apsekotās ēkas lietus ūdens savākšanas sistēmas tehniskais stāvoklis vērtējams kā <b>apmierinošs</b>, bet metāla stāvvadi kā <b>neapmierinoši</b>, jo tie ir novecojuši un pastāv iespēja to plīsumam. <b>Neapmierinoša</b> ir arī lietus kanalizācijas sistēma no lodžiju jumta.</p> | |

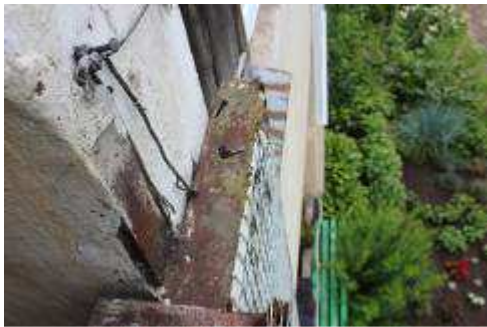
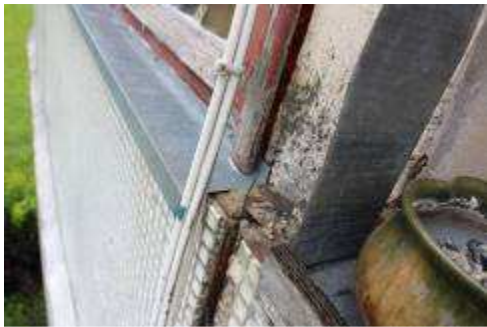
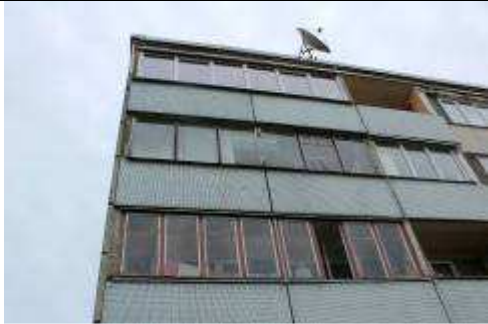
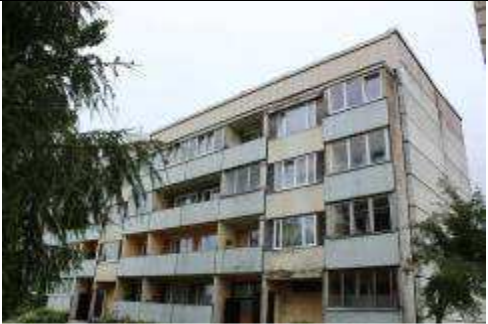
| 4.9.1. lodžiju konstrukcija un materiāls | <p>Apsekojamajai ēkai ir lodžijas un tās izvietotas ēkas dienvidu rietumu fasādē. Lodžijas veidotas no dzelzsbetona sienām, uz kurām nobalstīti dzelzsbetona paneļi ar sabiezinātu paneļa perimetru. Margas balkoniem veidotas ar metāla stiprinājumiem un betona vairogiem. Apdare balkonu margām ar mazām flīzītēm. Lodžiju tehniskais stāvoklis vērtējams kā <b>apmierinošs</b>.</p> <p>Lodžijas norobežojošā betona elementa tērauda stiprinājuma elementus nepieciešams apstrādāt ar antikorozijas krāsojumu. Apsekojamajai ēkai novērojama nelikumīga lodžiju aizstiklošana (patvaļīga būvniecība), kas padara vizuāli nepievilcīgu ēkas kopējo izskatu.</p> | <p>35</p> <p>Vizuālais nolietojums, %</p> |

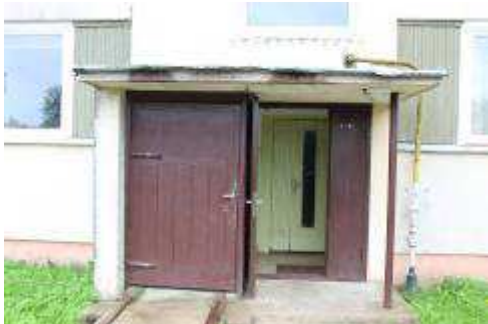
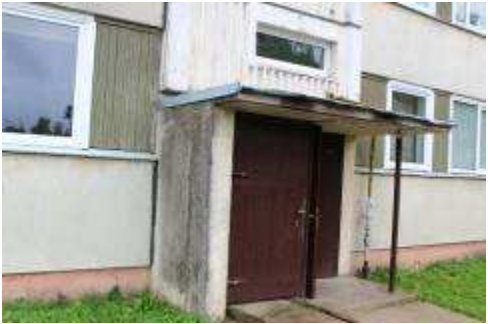
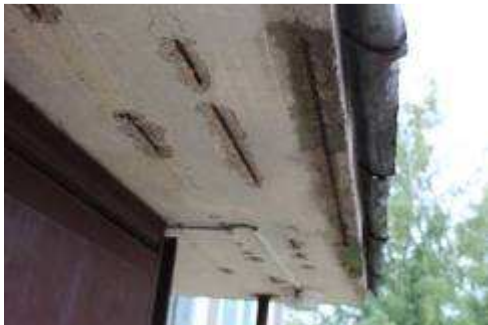
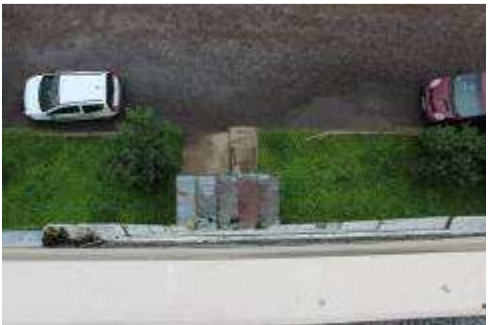
| 4.9.2. lieveņu, jumtiņu konstrukcija un materiāls | <p>Ēkai no galvenās fasādes puses izveidoti ieejas mezgli – lieveņi un jumtiņi.</p> <p>Lieveņiem izveidoti jumtiņi no dzelzsbetona pārseguma paneļiem, kas balstās uz izvirzīta nesošās sienas paneļiem un metāla kolonnas. Dzelzsbetona jumtiņu stiegrojuma aizsargslānis lokālās vietās bojāts, stiegrojums un ieliekamās detaļas korodējuši. Kā jumtiņu segums izmantots metāla jumta seguma materiāls. Jumtiņiem organizēta horizontālā lietuvu novadīšanas sistēma, bet notekreces neblīvas, mehāniski bojātas un ar korozijas pazīmēm. Vertikālā lietuvu ūdens novadīšanas sistēma nav organizēta. Kopumā jumtiņu tehniskais stāvoklis vērtējams kā <b>apmierinošs</b>, izņemot vietas kur atslāņojies stiegrojuma aizsargslānis, kas jāatjauno.</p> | | 35<br>Vizuālais nolietojums, % |

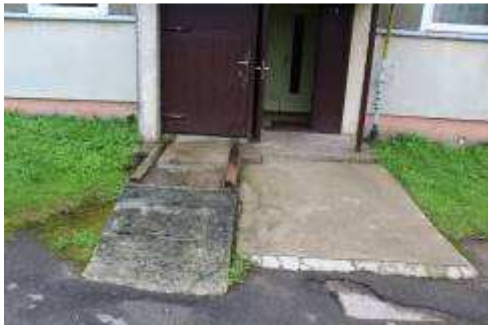
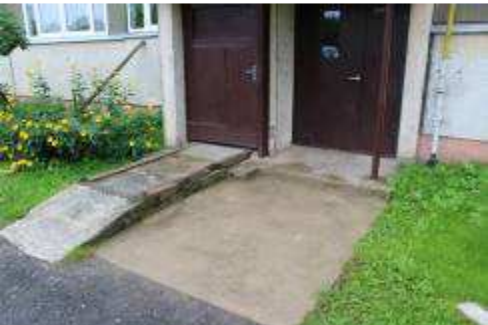
| | <p>Ieejas mezgli veidoti no monolīta dzelzsbetona, lieveņi nelīdzeni ar lokāliem mehāniskiem bojājumiem kopumā to tehniskais stāvoklis vērtējams kā <b>apmierinošs</b>.</p> | | |

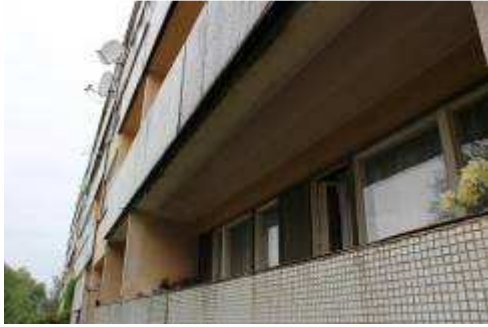
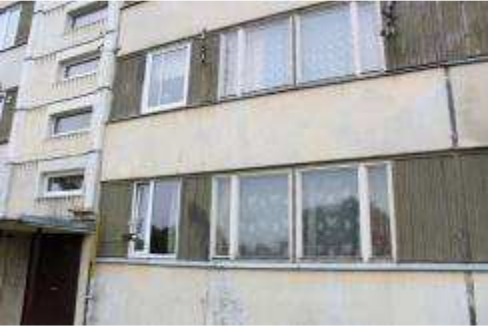
| <p>4.13.1 dzīvokļu logi, veids, materiāls</p> | <p><u>Dzīvokļu logi.</u> Logi apsekojamajai ēkai dzīvokļos ~ 30 % ir no koka rāmjiem ar dubulto stiklojumu, kas gan fiziski, gan morāli ir novecojuši. Šie logi stipri bojāti klimatisko apstākļu ietekmē. Veco koka logu vērtnes nosēdušās, blīvi nepieveras, kā rezultātā radot dzīvokļos lielus siltuma zudumus. Apsekojamajai ēkai dzīvokļu lielākajai daļai koka logi ir nomainīti pret PVC logiem ar stikla pakešu pildījumu, saglabājot esošo dalījumu un izskatu, izņemot ar atsevišķiem izņēmumiem. Nomainītie logi atbilst <b>LBN 002-15 “Ēku norobežojošo konstrukciju siltumtehnika” prasībām</b>.</p> <div style="display: flex; justify-content: space-around;"> </div> <div style="display: flex; justify-content: space-around;"> <p>4.13.1. attēls</p> <p>4.13.2. attēls</p> </div> <p>Kopumā dzīvokļu logu stāvoklis vērtējams kā <b>apmierinošs, izņemot logus koka rāmjos, kas morāli un fiziski novecojuši, neatbilst LBN 002-15 “Ēku norobežojošo konstrukciju siltumtehnika” prasībām, to tehniskais stāvoklis vērtējams kā neapmierinošs.</b></p> | <p>45</p> <p>Vizuālais nolietojums, %</p> |

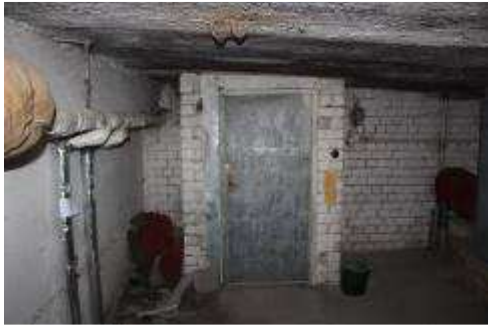
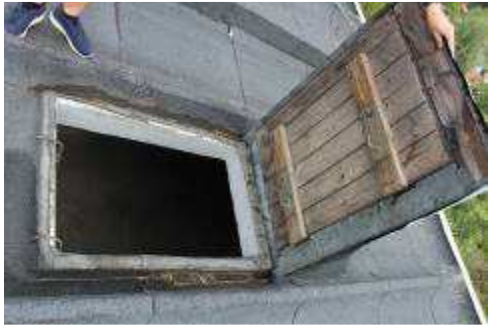
| 4.13.4<br>bēniņu<br>lūkas,<br>veids,<br>materiāls | <p>Durvis no kāpņu telpas uz bēniņu telpu koka ar skārda apšuvumu, jumta lūkas no bēniņu daļas izejai uz jumta izbūvētas kā nosedzošs elements no koka konstrukcijas, kas pārklāta ar skārda apdari. Kopumā durvju no kāpņu telpām uz bēniņu stāvu un jumta lūku tehniskais stāvoklis vērtējams kā <u>neapmierinošs</u>.</p> <div style="display: flex; justify-content: space-around;"> </div> <div style="display: flex; justify-content: space-around;"> <p>4.13.9. attēls</p> <p>4.13.10. attēls</p> </div> | <p>50</p> <p>Vizuālais<br/>nolietojums,<br/>%</p> |

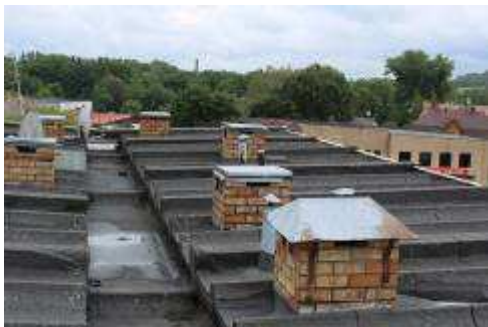
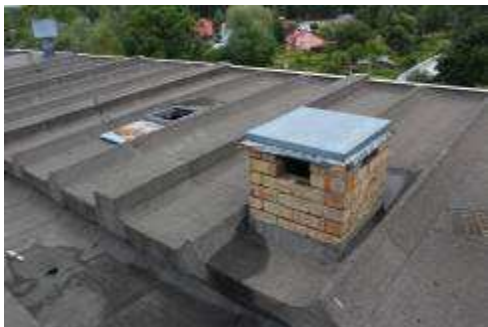
| 4.16.1<br>veids,<br>materiāls | <p>Apsekojamai ēkai ir ventilācijas kanāli, kas paredzēti dabīgajai ventilācijai ar izvadu uz jumtu. Ventilācijas kanāli izveidoti no māla ķieģeļu mūra taisnstūrveida formā.</p> <div style="display: flex; justify-content: space-around;"> </div> <div style="display: flex; justify-content: space-around;"> <p>4.16.1. attēls</p> <p>4.16.2. attēls</p> </div> | <p>30</p> <p>Vizuālais<br/>nolietojums,<br/>%</p> |

| | Ventilācijas kanāli aprīkoti ar nosedzošiem metāla elementiem. Kopumā šahtu ventilācijas kanālu tehniskais stāvoklis vērtējams <b>kā apmierinošs</b> . | | |

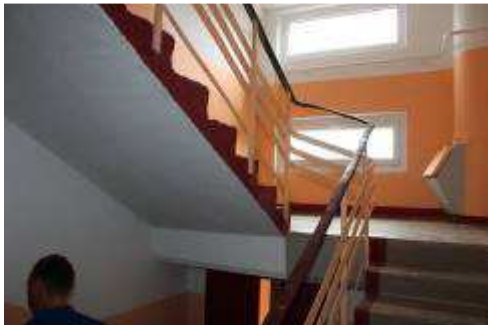
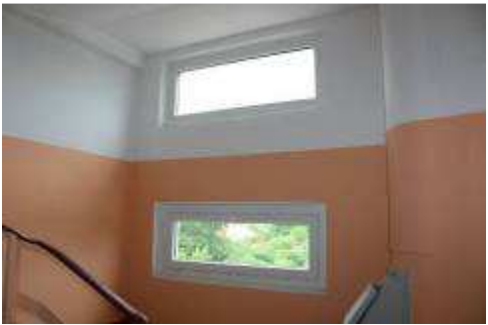
| 4.18.1 iekšējās apdares veidi, materiāli | Ēkas kāpņu telpās remontdarbi pēdējā laikā nav veikti. Kāpņu telpas sienas krāsotas ar eļļas krāsu, bet augstāk apmetums un balsinājums. Griesti – balsināti.. Kopumā ēkas koplietošanas telpu apdares tehniskais stāvoklis vērtējams kā <b>apmierinošs</b> . Apsekojamās ēkas dzīvokļu iekšējās apdares stāvoklis dažāda stadijā un kopumā tā tehniskais stāvoklis vērtējams kā <b>apmierinošs</b> . | | <b>50</b><br>Vizuālais nolietojums, % |

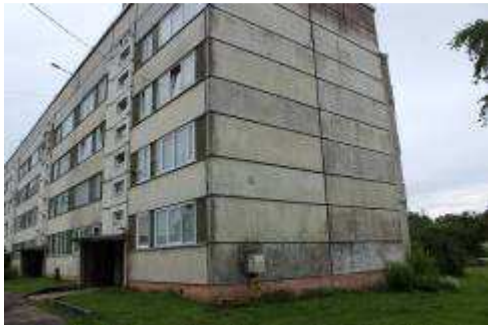
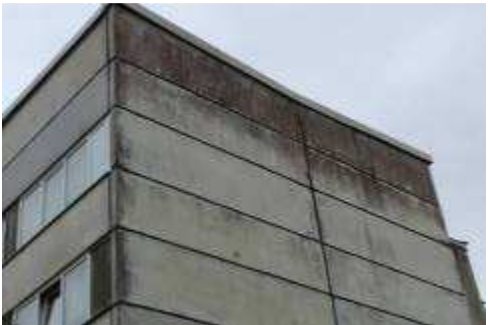
| 4.19.1 fasāžu virsmu apdare; fasāžu detaļas, to materiāls | <p>Ēkas ārsienas veidotas no gāzbetona paneļiem, kam ārpusē apmesta un krāsota. Pagalma fasāde ar lodžijām, kas daļa ir iestiklotas, bet daļa nav. Iestiklotās lodžijas bez vienota stila un dažādā izpildījumā. Gāzbetona fasāžu paneļi ēkas galos un sānu fasāžu augšējā daļās nosūbējuši. Ēkas ieejas mezglu sienas tās ārpusē nosūbējušas mitruma ietekmē.</p> <p>Fasādes elementu tehniskais stāvoklis vērtējams kā <b>neapmierinošs</b>.</p> | <p><b>50</b></p> <p>Vizuālais nolietojums, %</p> |

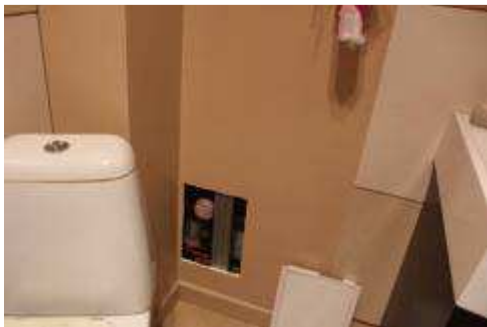
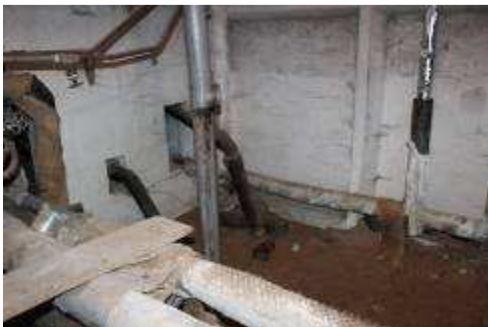
| | <p>5.1.1. attēls</p> <p>5.1.2. attēls</p> | |

| <b>4.20</b> | <b>citas būves daļas</b> | |
| - | - | - |
| | <p>Ēkas ūdensapgādei organizēta kopēja sistēma. Ūdensapgādes cauruļvadu sistēma apsekotajai ēkai nav mainīti vai atjaunota kopš ēkas uzcelšanas brīža izņemot atsevišķās vietās, kur iedzīvotāji individuāli mainījuši kādu stāvvada posmu, ūdensskaitītāji katrā dzīvoklī individuāli un viens kopējais skaitītājs ēkas pagrabstāvā. Aukstā ūdens ūdensvada tehniskais stāvoklis vērtējams kā <b>neapmierinošs</b>.</p> <p>Kanalizācijas stāvvadi no ķeta caurulēm, savukārt guļvadi ēkas pagrabstāvā pa posmiem</p> | <p><b>40</b></p> <p>Vizuālais nolietojums, %</p> |

| | <p>mainīti uz PVC caurulēm. Iekšējās kanalizācijas sistēmas stāvvadu tehniskais stāvoklis vērtējams kā <b>neapmierinošs</b>, savukārt, nomainīto guļvadu tehniskais stāvoklis vērtējams kā <b>apmierinošs</b>.</p> | |

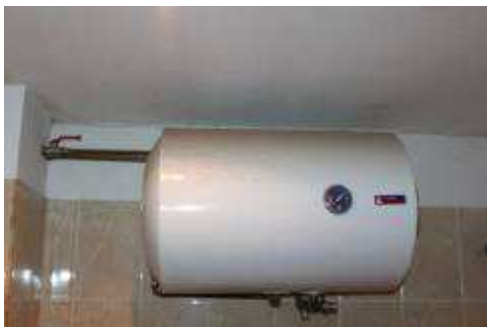
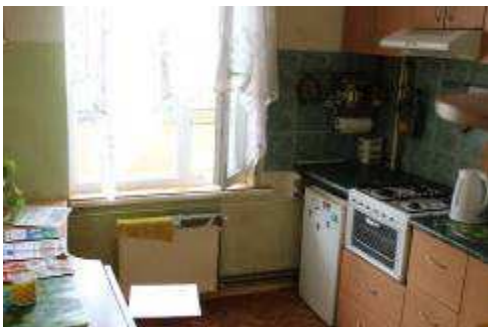
| | <p>5.2.1. attēls</p> <p>5.2.2. attēls</p> | |

| | <p>Karstā ūdens sistēma apsekojamā ēkā organizēta katrā dzīvoklī individuāli ar elektriskajiem ūdenssildītājiem – boileriem. Karstā ūdens apgādes sistēmas tehniskais stāvoklis vērtējams kā <b>apmierinošs</b>.</p> | <p>40</p> <p>Vizuālais nolietojums, %</p> |

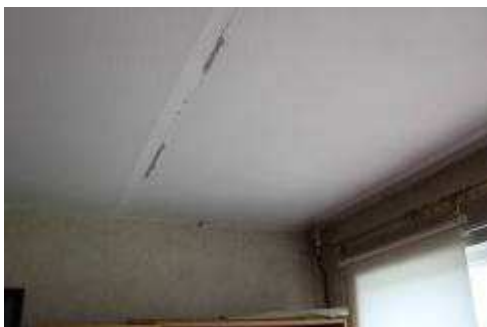
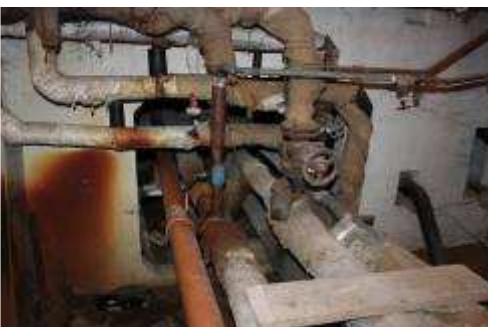
| | <p>5.3.1. attēls</p> <p>5.3.2. attēls</p> | |

| | <p>Ēkai ir viencauruļu apkures sistēma. Apkures sistēmas cauruļvadi no tērauda caurulēm bez siltumizolācijas čaulām. Kopumā apkures cauruļu tehniskais stāvoklis vērtējams kā <b>neapmierinošs</b>.</p> | <p>50</p> <p>Vizuālais nolietojums, %</p> |
