# Tehniskās apsekošanas atzinums

Rīgas iela 46, Baldone, LV-2125, kad. Nr. 8005 001 2303 001.

Rīga, 2019. gada septembris

Daudzdzīvokļu dzīvojamā ēka, Rīgas iela 46, Baldone, LV-2125, zemes vien. kad. apz. 8005 001 2303

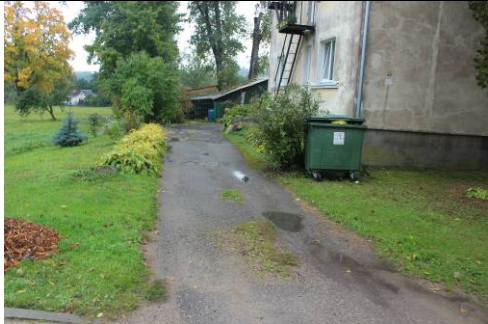
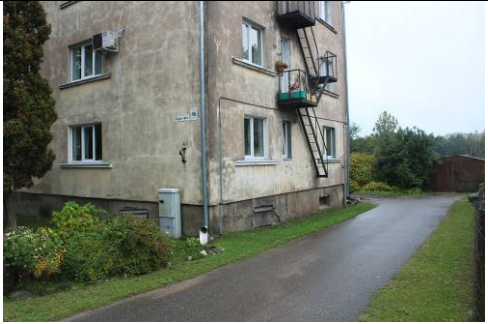
| 3.1 | brauktuves, ietves, celiņi un saimniecības laukumi | |
|---|---|---|
| 3.1.1 segums, materiāli, apdare | <p>Ēkas pieguļošajā teritorijā izveidots asfaltbetona / grants seguma piebraucamais ceļš un betona plākšņu celiņš Rīgas ielas pusē. Ietvju segums pie ēkas ieejas pēdējo gadu laikā nav atjaunots ar iesēdumiem un izdrupumiem, un to tehniskais stāvoklis vērtējams kā <b>neapmierinošs</b>, piebraucamais ceļš (asfaltbetons) ieklāts pēdējo gadu laikā (Rietumu fasādes daļā), labā tehniskā stāvoklī, segums Austrumu fasādes daļā ar iesēdumiem un izdrupumiem. Kopumā piebraucamā ceļa (asfaltbetons Rietumu fasādes daļā) tehniskais stāvoklis vērtējams kā <b>apmierinošs</b>, savukārt asfaltbetona / grants seguma ceļu (Austrumu un Dienvidu fasādes daļās) tehniskais stāvoklis vērtējams kā <b>neapmierinošs</b>.</p> | <p>35</p> <p>Vizuālais nolietojums, %</p> |

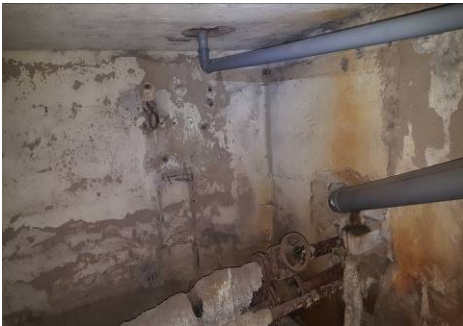
| 4.1.1 pamatu veids, to iedziļinājums, izmantotie būvizstrādājumi | <p>Apsekošanas gaitā ēkas pamati un pamatne netika atsegti. Tika veikta pamatu apsekošana ēkas cokola līmenī no ēkas pagraba. Pamati veidoti no FBS pamatu blokiem un ķieģeļu mūra. Bloki ražoti rūpnieciski, un tie izvietoti pa ēkas perimetru virs kā izveidots ķieģeļu mūris. Lokālās vietās apmetums virs pamatiem atslāņojies mitruma ietekmē, Kopumā ēkas pamatu tehniskais stāvoklis vērtējams kā <b>apmierinošs</b>.</p> <div> </div> <div> <p>4.1.1. attēls</p> <p>4.1.2. attēls</p> </div> <p>Pamatu cokola daļa no ārpuses apmesta ar cementa-kaļķa javu. Lokālās vietās cokola apmetums atslāņojies, izdrupis un ar sūnu apaugumu.</p> <div> </div> <div> <p>4.1.3. attēls</p> <p>4.1.4. attēls</p> </div> <p>Grunts ap ēkas pamatiem ir ar lokālām sēšanās pazīmēm. Ēkai nav izveidota aizsargapmale, līdz ar to netiek nodrošināta ūdens novadīšanu no ēkas pamatiem. Nepieciešams izveidot ēkas apmali, lai novērstu lietus ūdeņu piekļūšanu ēkas pamatiem.</p> <div> </div> <div> <p>4.1.5. attēls</p> <p>4.1.6. attēls</p> </div> | <p><b>35</b></p> <p>Vizuālais nolietojums, %</p> |

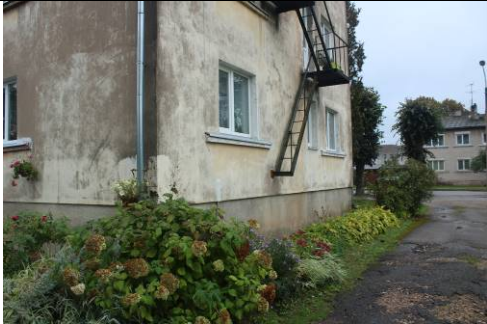
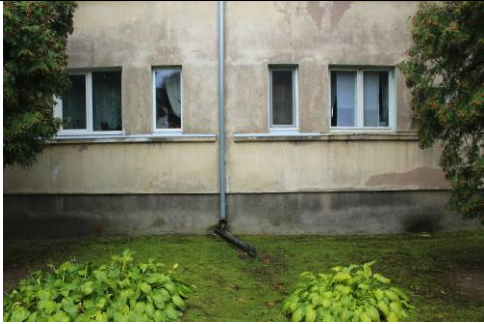
| | <p>4.1.7. attēls</p> <p>4.1.8. attēls</p> <p>Pēc ēkas nesošo elementu tehniskā stāvokļa ēkas pamatu un pamatnes stāvoklis vērtējams kā <b>apmierinošs</b>, pamatu apmale nav izbūvēta, ko rekomendēju izdarīt, lai novērstu lietus ūdeņu piekļuvi ēkas pamatiem.</p> | |

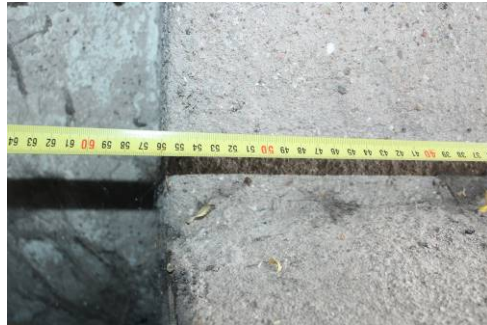
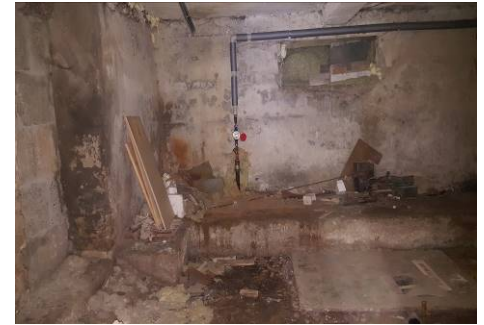
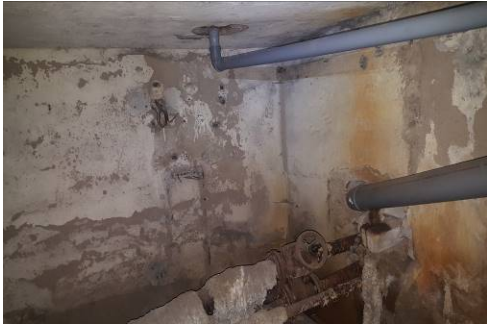
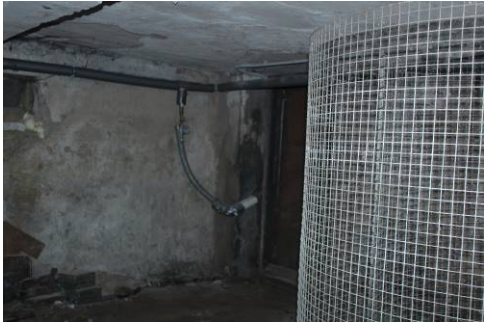
| <p>4.2.1 pagraba nesošo sienu konstrukcija un materiāls (būv-izstrādājums). Konstrukтивās shēmas. Galveno konstruktīvo elementu biezums un šķēsgriezums</p> | <p><u>Pagraba sienas.</u> Pagraba nesošās sienas ir veidotas no saliekamā dzelzsbetona pamatu blokiem un ķieģeļu mūra ar biezumu ~ 540 mm. Kopumā ēkas pagrabstāva nesošo sienu tehniskais stāvoklis vērtējams kā <b>apmierinošs</b>.</p> <p>4.2.1. attēls</p> <p>4.2.2. attēls</p> <p>4.2.3. attēls</p> <p>4.2.4. attēls</p> | <p><b>35</b></p> <p>Vizuālais nolietojums, %</p> |

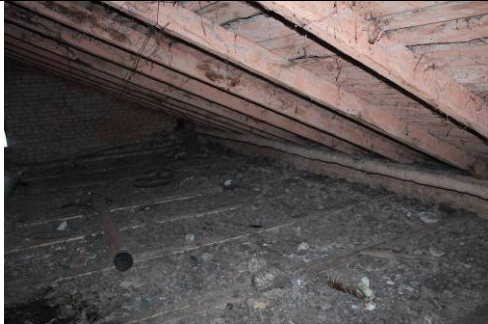
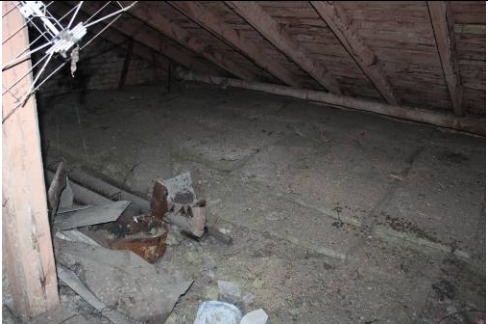
| 4.5.2. siltumizolācija | <p>Ēkas fasādēm siltumizolācija nav ierīkota, kas šādai konstrukcijai, saskaņā ar mūsdienu prasībām nav efektīvi, tādējādi ēkas norobežojošās konstrukcijas <b>neatbilst LBN 002-15 „Ēku norobežojošo konstrukciju siltumtehnika” izvirzītajām prasībām.</b></p> <div style="display: flex; justify-content: space-around;"> </div> <p>4.5.3. attēls                      4.5.4. attēls</p> <p>Pēdējā stāva pārseguma siltināšanai, izmantoti izdedži, virs kā sakrājušies putnu ekskrementi un lokālās vietās ieklāta siltumizolācija, kas laika gaitā izstaigāta un nepilda savu funkciju. Šobrīd bēniņu telpas pārsegums ir nepietiekoši siltināts, tādējādi <b>neatbilst LBN 002-15 „Ēku norobežojošo konstrukciju siltumtehnika” izvirzītajām prasībām.</b></p> | <p><b>60</b></p> <p>Vizuālais nolietojums, %</p> |

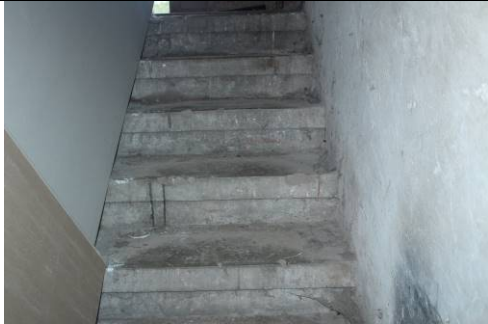
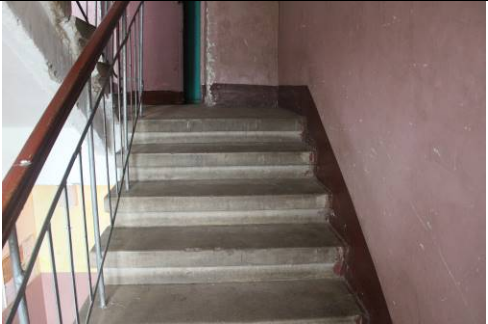
| <p>4.10.1 kāpņu veids, konstrukcija un materiāls; kāpņu laukumi (podesti), margas</p> | <p>Apsekojamajai ēkai ir 1 kāpņu telpa. Stāvu kāpnes ir no rūpnieciski gatavotiem saliekamiem dzelzsbetona kāpņu laidiem, balstītiem pa saliekamā dzelzsbetona kāpņu laukumiem. Kāpņu elementu būtiskas deformācijas vai bojājumi nav novērojami. Kāpnes aprīkotas ar metāla margām, kas nosegti ar koka rokturiem (lenteriem). Esošās metāla margas ir stabilas un pilda savas funkcijas, atsevišķās vietās nepieciešams veikt remontu. Kāpņu betona segums lokālās vietās iznēsāts un vietām nelieli nelīdzenumi.</p> <p>Uz ēkas bēniņiem iespējams nokļūt no kāpņu telpas pa pieslienamām koka kāpnēm. Ēkas pagraba kāpņu laidu pakāpieni nav bojāti, ar nelieliem iznēsājumiem. Ēkas Rietumu un Austrumu fasādēs izvietotas metāla konstrukcijas kāpnes, tām atslāņojies krāsojums un redzams korozijas pēdas. Kopumā kāpņu tehniskais stāvoklis vērtējams kā <b>apmierinošs</b>.</p> <div data-bbox="347 1646 837 1968"></div> <div data-bbox="367 1968 512 1998">4.10.3. attēls</div> <div data-bbox="860 1646 1353 1968"></div> <div data-bbox="879 1968 1024 1998">4.10.4. attēls</div> | <p>25</p> <p>Vizuālais nolietojums, %</p> |

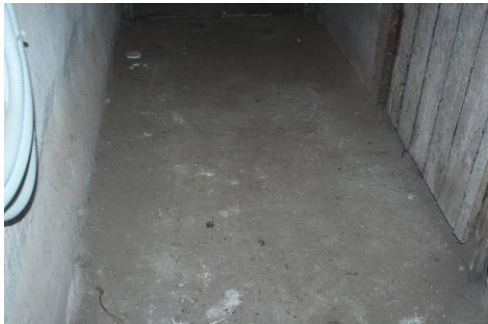
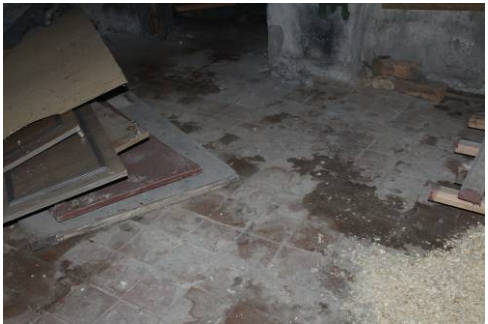
| <p>4.12.1 grīdu konstrukcijas, seguma un virsseguma veidi; (ja iespējams arī informācija par skaņas un siltuma izolāciju)</p> | <p>Vizuālās apsekošanas laikā pagrabstāva grīdu konstrukciju atsegšana, lai noskaidrotu izmantotos materiālus un to slāņu biezumus, netika veikta. Apsekojamajai ēkai pagrabstāva grīdas segums ir veidots no betona, vietām flīzēts betons. Betona grīda nelīdzena un zemas kvalitātes.</p> <div data-bbox="347 311 837 633"> </div> <p>4.12.1. attēls</p> <div data-bbox="863 311 1353 633"> </div> <p>4.12.2. attēls</p> <p>Dzīvojamās telpās grīdas segums no dažāda materiāla – linolejs, flīzes, lamināts, koka dēļi. Kopumā grīdu tehniskais stāvoklis vērtējams kā <b>apmierinošs</b>.</p> <div data-bbox="347 801 837 1124"> </div> <p>4.12.3. attēls</p> <div data-bbox="863 801 1353 1124"> </div> <p>4.12.4. attēls</p> | <p>30</p> <p>Vizuālais nolietojums, %</p> |

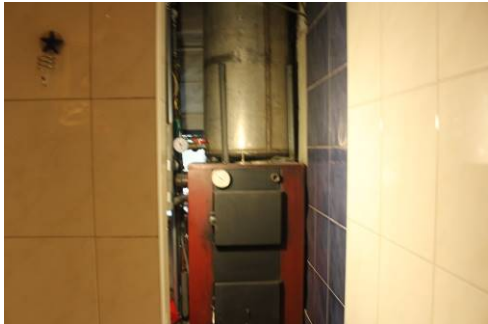
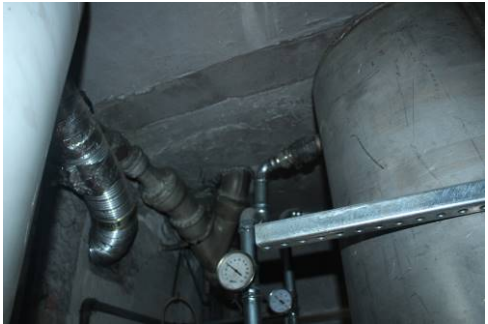
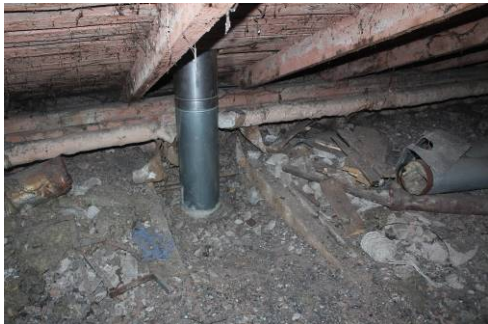
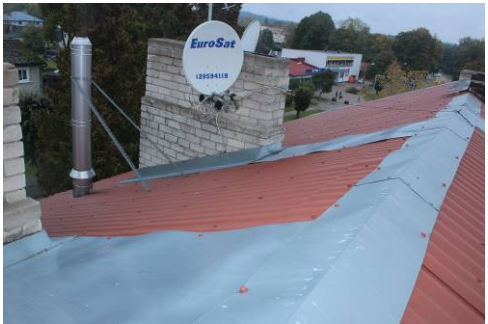
| | <p>Apsekojamai ēkai ir izbūvētas dažāda veida individuālās apkures sistēmas (gan elektriskie katli, gan pārsvarā malkas krāsnis), to izvadi ir ielaisti skursteņos, kas izvadīti uz ēkas jumta, krāšņu un pavardu tehniskais stāvoklis kopumā vērtējams kā <b>apmierinošs</b>.</p> | | <p>30</p> <p>Vizuālais nolietojums, %</p> |

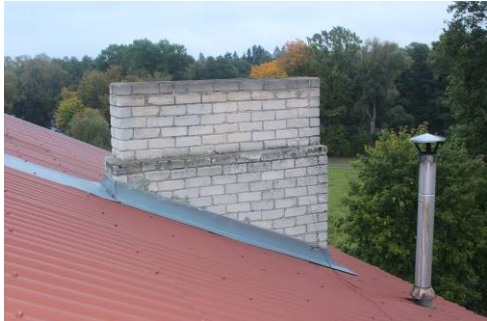
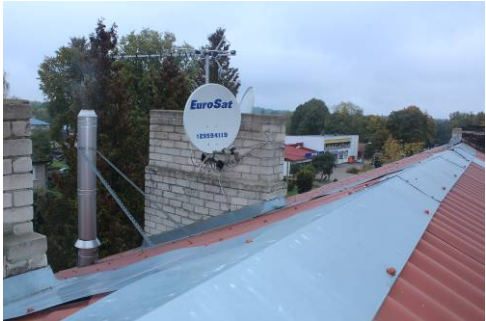
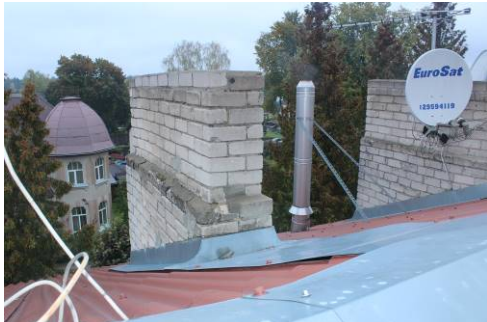
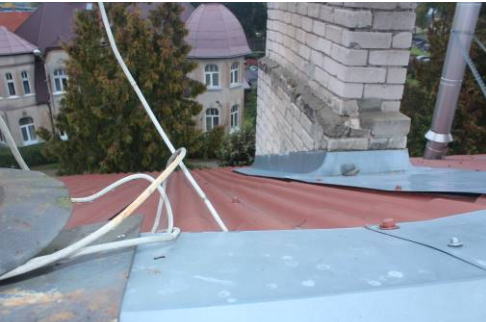
| 4.16.1 veids, materiāls | <p>Apsekojamai ēkai ir ventilācijas kanāli, kas paredzēti dabīgajai ventilācijai ar izvadu uz jumtu. Ventilācijas kanāli izveidoti no ķieģeļu mūra taisnstūrveida formā. Veicot apsekošanu konstatēts, ka daļā no ventilācijas kanāliem ielaisti apkures sistēmu izvadi.</p> <div> </div> <p>4.16.1. attēls                      4.16.2. attēls<br/>4.16.3. attēls                      4.16.4. attēls</p> <p>Ventilācijas kanāli nav aprīkoti ar nosedzošiem betona vai skārda elementiem. Kopumā ventilācijas kanālu tehniskais stāvoklis vērtējams <b>kā apmierinošs.</b></p> | <p><b>30</b></p> <p>Vizuālais nolietojums, %</p> |

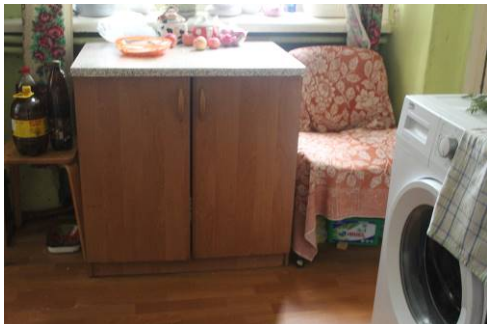
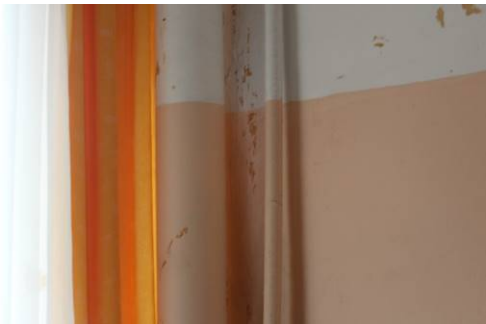
| 4.18.1 iekšējās apdares veidi, materiāli | <p>Ēkas kāpņu telpās un dzīvokļos lielākoties veikti remontdarbi, savukārt ir arī vietas, kur remontdarbi nav veikti pēdējos gados. Kāpņu telpas sienas krāsotas ar eļļas krāsu, bet augstāk apmetums un balsinājums, dzīvokļos dažāda veida sienu apdare. Griesti – balsināti. Kopumā ēkas koplietošanas telpu apdares tehniskais stāvoklis vērtējams kā <b>apmierinošs.</b></p> <div> </div> <p>4.18.1. attēls                      4.18.2. attēls</p> | <p><b>50</b></p> <p>Vizuālais nolietojums, %</p> |
