## Vizuālās/tehniskās apsekošanas atzinums

Daudzdzīvokļu ēka

Zīļu iela 13 Baldone, Baldones nov.

2018. gada novembris

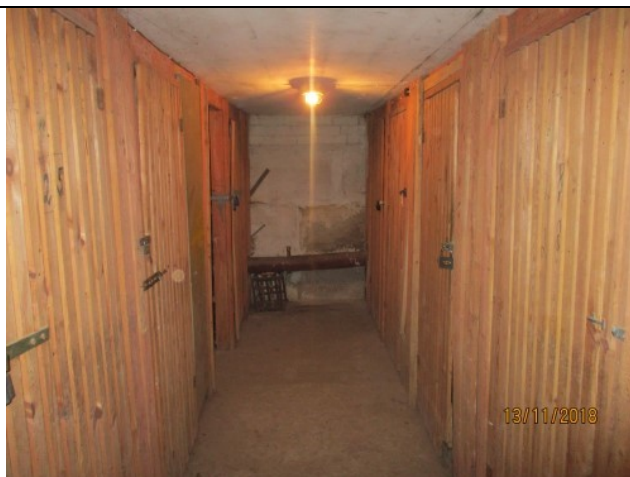
Ēkas pašnesošās sienas oriģināli būvētas no ķieģeļu mūra. Pagrabstāvā mantu novietnes norobežotas ar koka konstrukcijas starpsienām, kas ir arhitektoniski nepievilcīgas, tomēr funkcionālas.

4.4.1. att. Koka konstrukcijas starpsienas pagrabstāvā

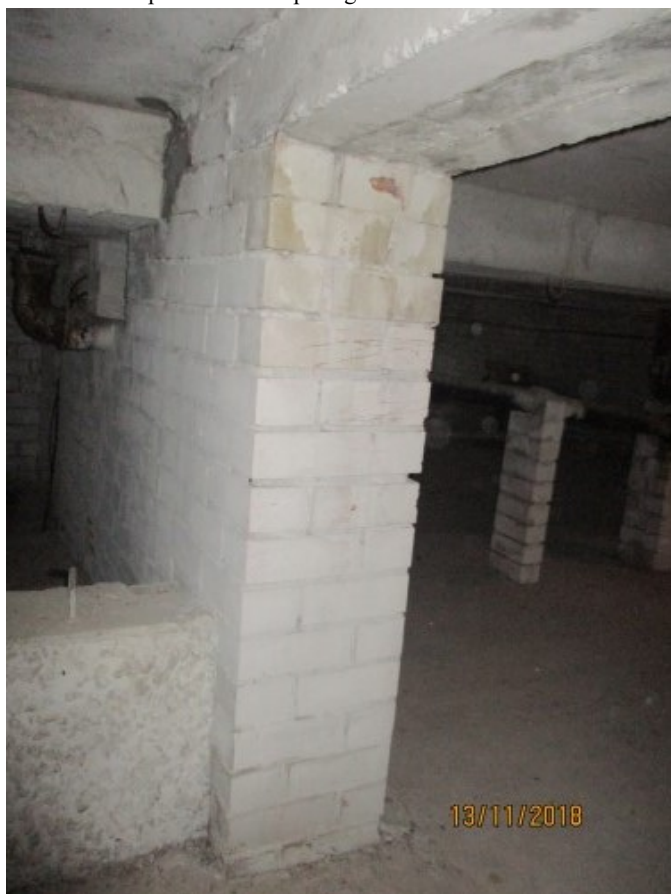
4.8.3. att. Jumta konstrukciju mūra balstsienas

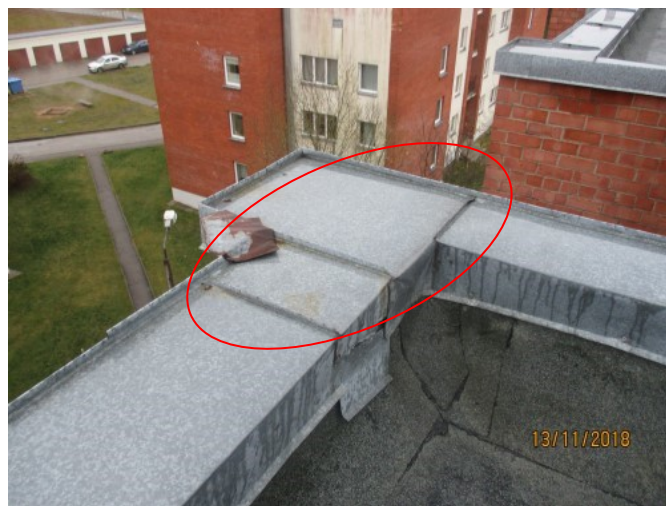
4.8.10. att. Nekvalitatīvi izbūvēts skārda ielāps

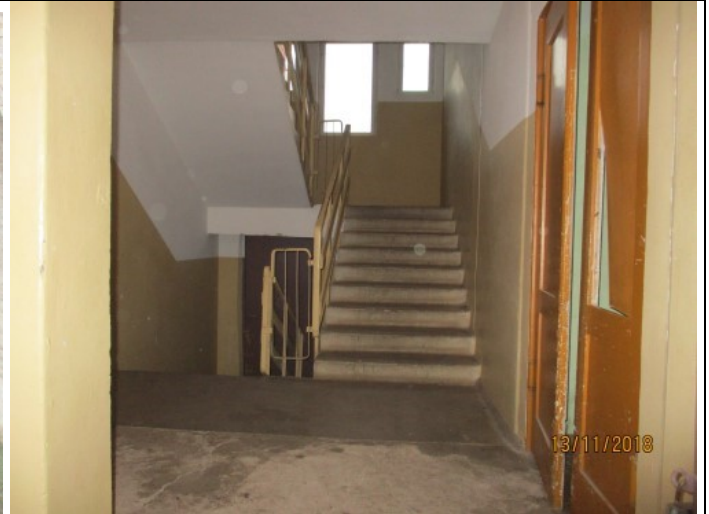
4.10.2. att. Starpstāvu dz-betona konstr. kāpnes

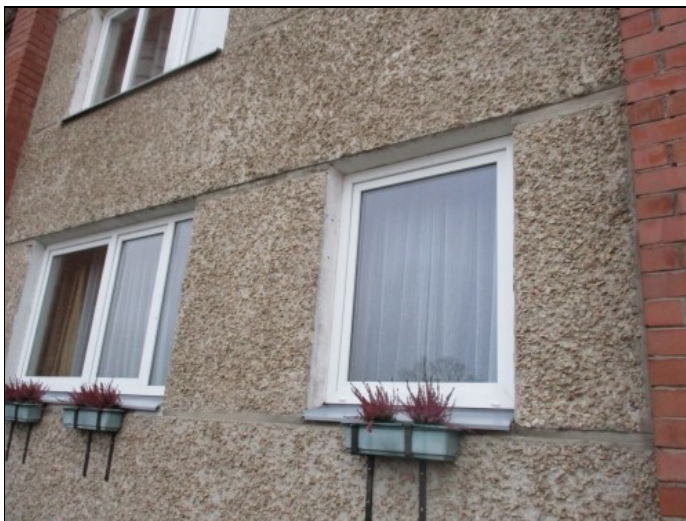
4.13.1.att. PVC konstrukcijas logi dzīvokļos

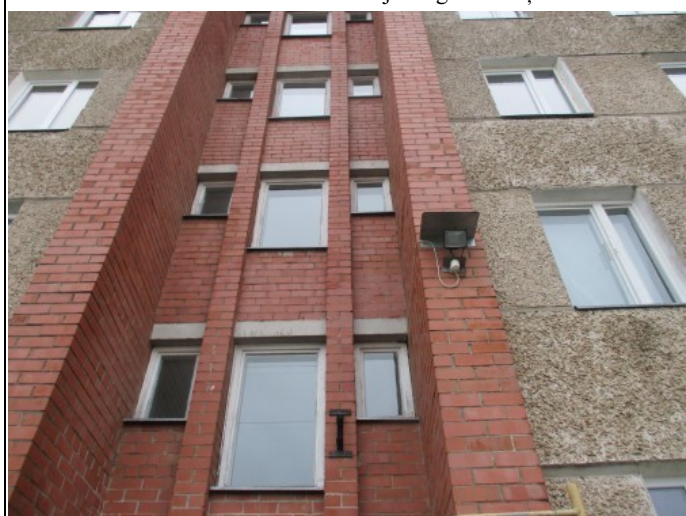
| <p>Ēkai sākotnēji izbūvēti koka konstrukcijas logi ar dubultajām (savietotajām) vērtņēm un parasto stiklojumu. Laika gaitā vairums veco koka logu ir nomainīti pret dažādiem PVC konstrukcijas logiem ar stikla paketēm. Kāpņu telpas un pagrabstāva logi saglabājušies no ēkas pirmsākumiem, kas ir novecojuši neblīvi, daļai nav furnitūras elementu u.c.</p> <p>Esošie PVC logi ir izgatavoti dažādos laika periodos, tiem ir dažādi izgatavotāji (t.sk. siltumtehnikās īpašības un kvalitātes rādītāji), atšķirīgi rāmju toņi kā arī nezināma montāžas kvalitāte.</p> <p>Kāpņu telpām saglabājušās koka konstrukcijas ārdurvis (bez kodu slēdzenes un aizvērējmehānismiem) - tehniskais stāvoklis vērtējams kā daļēji apmierinošs. Periodiski ir veikta krāsojuma atjaunošana.</p> <p>Esošās kāpņu telpu un pagrabstāva koka ārdurvis ieteicams nomainīt pret energoefektīvākām durvīm, aprīkot ar durvju aizvērējmehānismiem un kodu atslēgu. Tuvākajā laikā nepieciešams veikt visu koka konstrukcijas logu nomaiņu pret energoefektīvākiem izstrādājumiem. Esošajiem PVC logiem ieteicams veikt profilaktisko apkopi kā arī veikt atbilstošu ailu apdari.</p> | |

4.13.3. att. Koka konstrukcijas logi kāpņu telpās

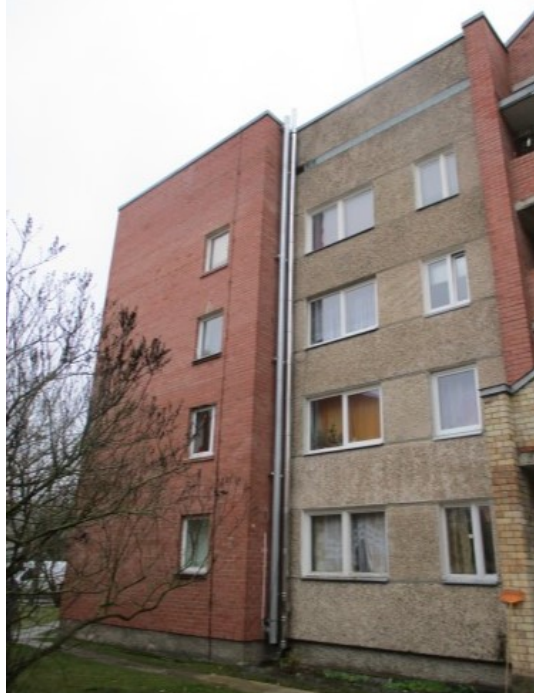
4.14.1. att. Funkcionējoši dūmeņi

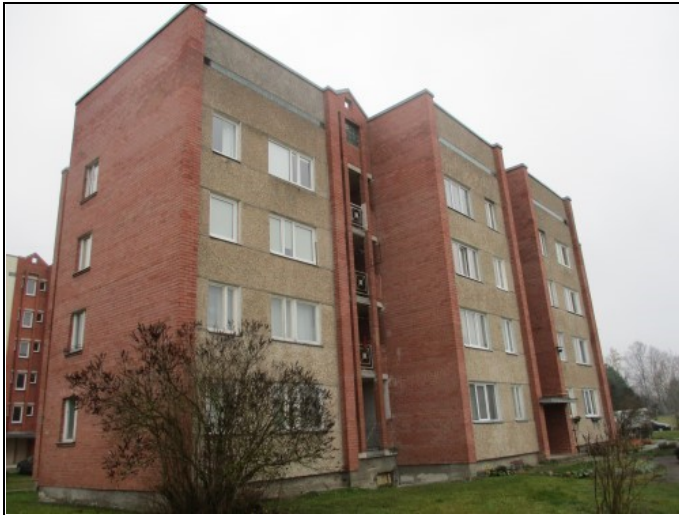
4.19.4. att. Ēkas ZR puses fasāde

| <p>Ēkas fasādes būvētas salīdzinoši vienkāršas bez dekoratīvajiem elementiem. Gala fasādes- šuvots keramisko ķieģeļu mūris. Sānu fasādes- vieglbetona piekarpaneļi starp mūra sienām ar dolomīta šķembu apdari. Laika gaitā ir veikta paneļu salaidumu vietu hermetizācija. Vairums logu ailu nav veikta atbilstoša ailu apdare (atsegtas putas). Nav ievērots logu vienots risinājums (atšķiras logu rāmju toņi). Fasādes ir noputējušas, netīras, lokālās vietās mitruma un sala bojātas (t.sk. erozijas bojājumi) kā arī bioloģiskais apaugums. Ķieģeļu mūra virskārtas atslāņošanās novērojama augšējā fasādes daļā.</p> <p>Kopējais fasāžu apdares stāvoklis ir vērtējams kā daļēji apmierinošs ar tendenci pasliktināties. Nepieciešams veikt ārsienu energoefektivitātes uzlabošanu kā arī veikt atbilstošu fasādes apdares atjaunošanu, pirms tam veicot paneļu sadurvietu šuvju atkārtotu hermetizēšanu un virsmu dezindekociju kā arī atslāņojušos elementu demontāžu ķieģeļu virskārtā un virsmas remontu.</p> <div data-bbox="494 887 1216 1243" data-label="Image"> </div> <p>4.19.1. att. Ēkas novietnes plāns</p> <div data-bbox="172 1285 852 1792" data-label="Image"> </div> <p>4.19.2. att. Ēkas DR puses fasāde</p> <div data-bbox="863 1285 1543 1792" data-label="Image"> </div> <p>4.19.3. att. Ēkas dienvidu puses fasāde</p> | |

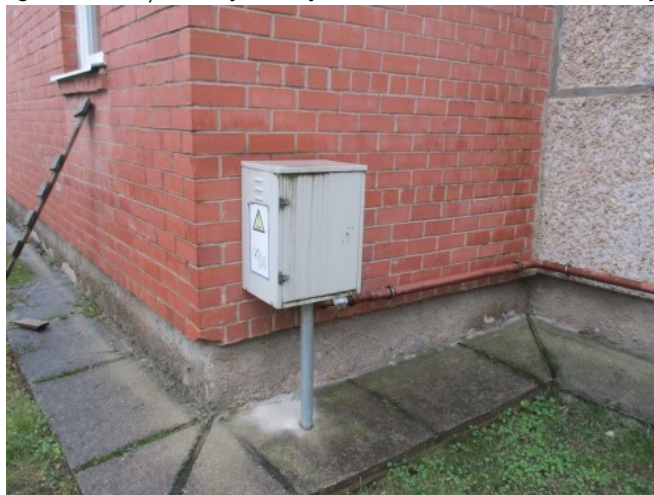
Ēka pieslēgta pilsētas centralizētajai gāzes apgādes sistēmai. Gāzes patēriņa skaitītāji izvietoti dzīvokļos. Ievads izvietots kāpņu telpas ieejas mezgla labajā pusē rietumu fasādē. Ēkas dienvidu fasādē izvietots gāzes skapis un ievads pagrabstāvā. Ieteicams veikt virszemes daļas gāzes cauruļu krāsojuma atjaunošanu. Sistēma ir funkcionējoša.

5.8.1. att. Gāzes skapis ēkas dienvidu puses fasādē
