## Tehniskās apsekošanas atzinums

Daugavas iela 9, Baldone, LV-2125, kad. Nr. 8005 001 1542 001.

Daudzdzīvokļu dzīvojamā ēka, Daugavas iela 9, Baldone, LV-2125, zemes vien. kad. apz. 8005 001  
01542

**Atzinums izsniegts 2019. gada augustā**

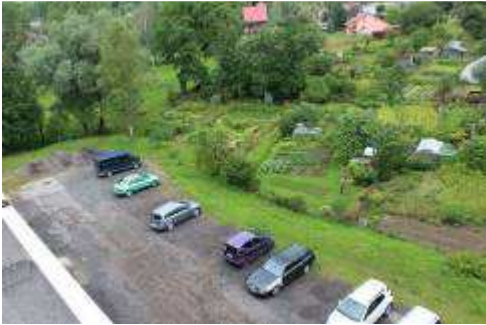
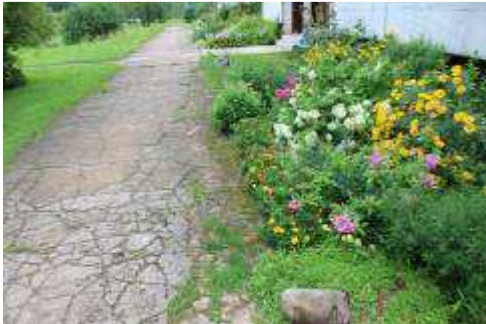
| 3. Teritorijas labiekārtojums | | |
|---|---|---|
| 3.1.1 segums, materiāli, apdare | <p>Ēkas pieguļošajā teritorijā izveidoti betona seguma gājēju celiņi kā arī grants seguma piebraucamais ceļš ēkas ziemeļu fasādes pusē. Kopumā gājēju celiņu tehniskais stāvoklis vērtējams kā <b>neapmierinošs</b>, tas ir ar redzamiem iesēdumiem, deformācijām, saplaisājis un kūkumains arī piebraucamā ceļu seguma tehniskais stāvoklis vērtējams kā <b>neapmierinošs</b>.</p> <div> </div> <div> </div> | <p><b>30</b></p> <p>Vizuālais nolietojums, %</p> |

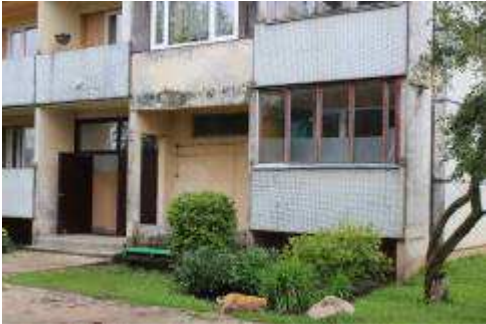
| 3. Teritorijas labiekārtojums | | |
|---|---|---|
| 3.3.1 dekoratīvie stādījumi, zāliens, lapenes, ūdensbaseini, skulptūras | <p>Apsekojamās ēkas teritorijā ir zaļā zona, uz kuras atrodas atsevišķi augoši koki un krūmi, kuru kopšanai vai griešanai netiek pievērsta pārāk liela uzmanība tāpat ēkas dienvidrietumu pusē ir izveidotas vairākas puķu dobes. Kopumā zaļās zonas tehniskais stāvoklis vērtējams kā <b>apmierinošs</b>.</p> <div> </div> | <p><b>30</b></p> <p>Vizuālais nolietojums, %</p> |

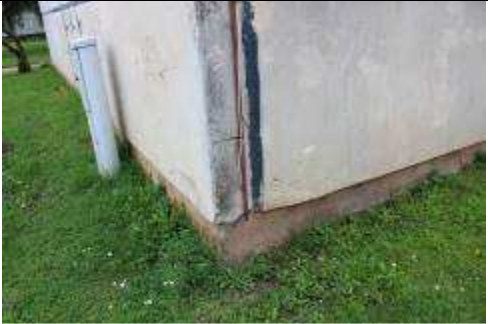
| | Pēc ēkas nesošo elementu tehniskā stāvokļa ēkas pamatu tehniskais stāvoklis vērtējams kā <b>apmierinošs</b> , ēkas apmales tehniskais stāvoklis vērtējams kā <b>neapmierinošs</b> . | | |

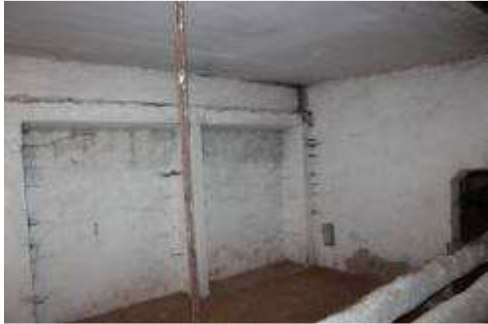
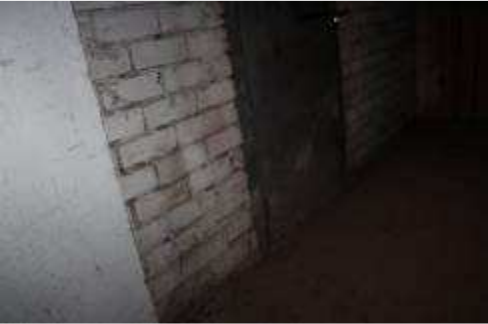
| 4.2.1 pagraba nesošo sienu konstrukcija un materiāls (būv-izstrādājums). Konstruktīvās shēmas. | Pagraba nesošās sienas ir veidotas no saliekamā dzelzsbetona paneļiem un silikāta ķieģeļu mūra ieslēgumiem ar biezumu ~ 250 mm. Kopumā ēkas pagrabstāva nesošo sienu tehniskais stāvoklis vērtējams kā <b>apmierinošs</b> .<br><br>4.2.1. attēls <br>4.2.2. attēls | | 25<br>Vizuālais nolietojums, % |

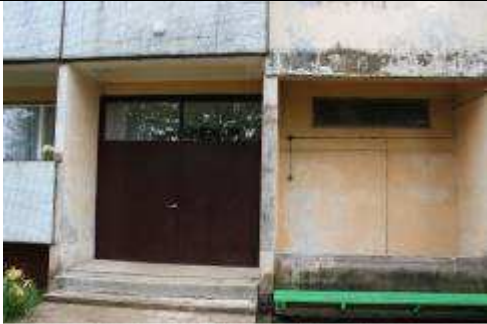
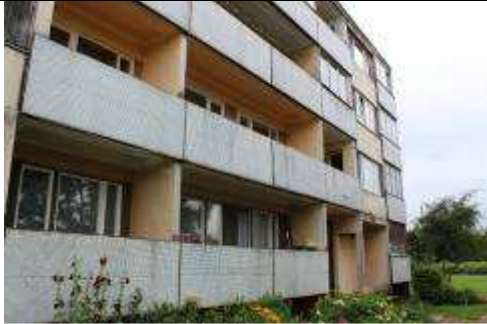
| | <p>4.2.5. attēls</p> <p>4.2.6. attēls</p> <p>Kopumā ēkas nesošo sienu tehniskais stāvoklis vērtējams kā <b>apmierinošs</b>.</p> | |

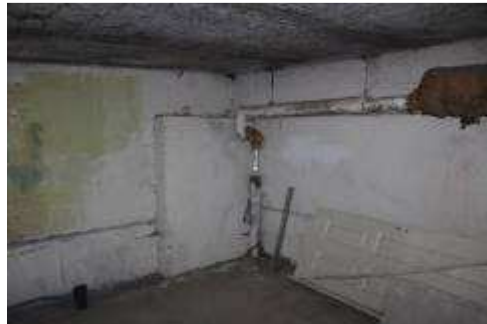
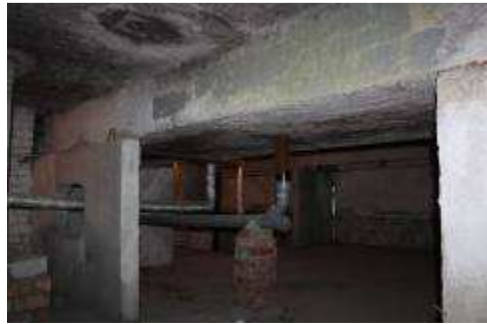
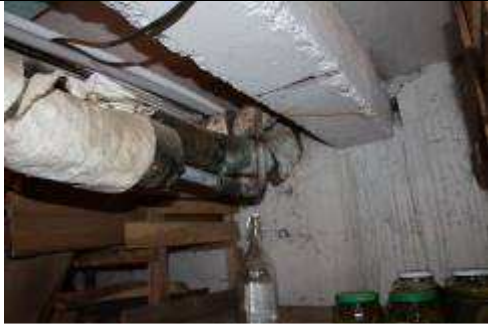
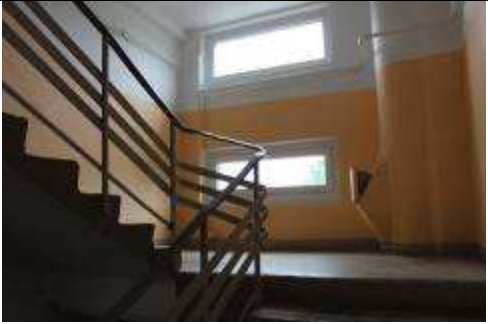
| 4.3.1. kolonnu, stabu, rīģeļu un siju konstrukcijas un materiāls | <p>Ēka kopumā veidota no dzelzsbetona paneļu nesošajām konstrukcijām, kas savstarpēji savienotas veido ēkas telpisko noturību. Ēkas galos tehniskajā stāvā izveidota kolonnu un rīģeļu konstrukcija pie kuras ar iebūvētām detaļām piestiprināti vieglbetona paneļi. Pa vidu ēkai tās garenvirzienā ir iebūvēta dzelzsbetona konstrukcija ar izmēriem 460x1600m, kas savāc lietus ūdeni un kalpo kā nesošā konstrukcija jumta paneļu balstīšanai.</p> <p>4.2.9. attēls</p> <p>4.2.10. attēls</p> | <p>25</p> <p>Vizuālais nolietojums, %</p> |

| | Kopumā karkasa elementu tehniskais stāvoklis vērtējams kā <b>apmierinošs</b> . | | |

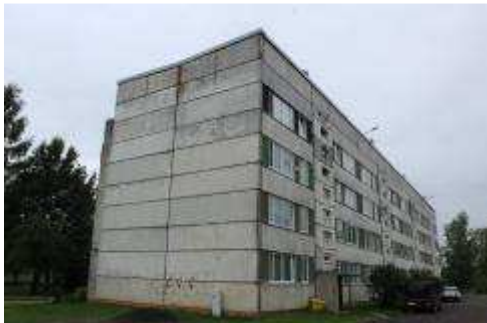
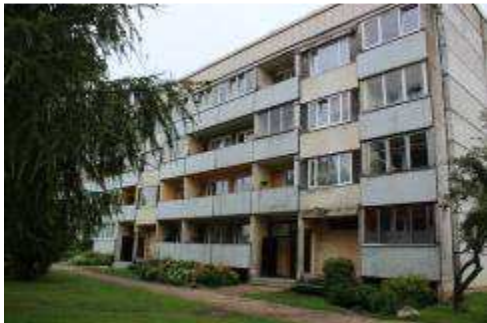
| 4.5.2.<br>siltumizolācija | <p>Ēkas fasādēm siltumizolācija nav ierīkota, kas šādai konstrukcijai, saskaņā ar mūsdienu prasībām nav efektīvi, tādējādi ēkas norobežojošās konstrukcijas <b>neatbilst LBN 002-15 „Ēku norobežojošo konstrukciju siltumtehnika” izvirzītajām prasībām.</b></p> | | 40<br>Vizuālais<br>nolietojums,<br>% |

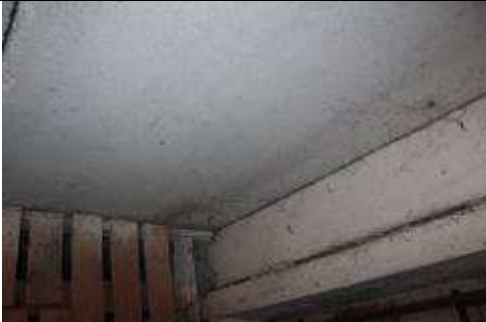
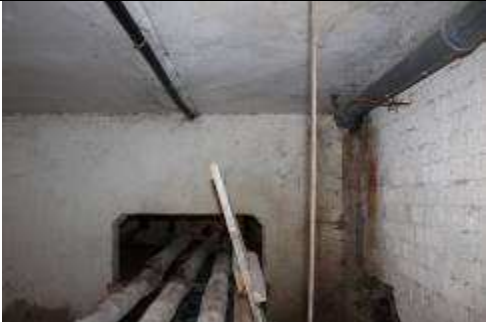
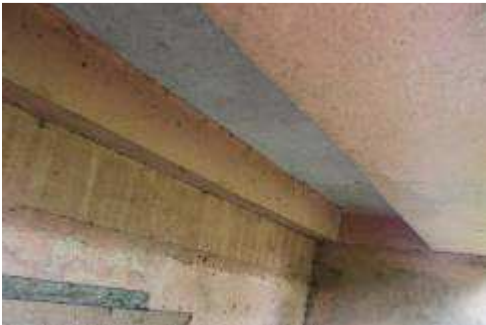
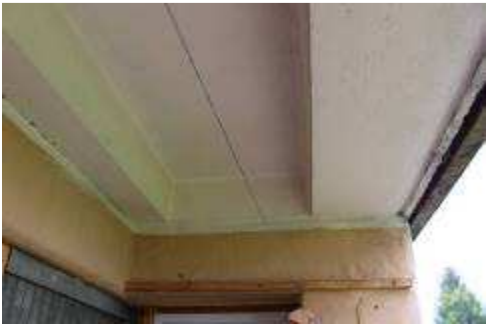
| | <p>Tehniskā stāva pārsegums no ribotiem paneļiem, kam ribas ir paneļa augšpusē. Paneļi montēti ar slīpumu uz ēkas vidu, lai vieglāk varētu savākt lietus ūdeni. Paneļu savienojumu vietas nosegtas ar dzelzsbetona U veida elementu. Jumta nesošās konstrukcijas ar ruļļveida bitumena segumu, kas pasargā pārseguma paneļus no atmosfēras graujošās ietekmes..</p> | | | |

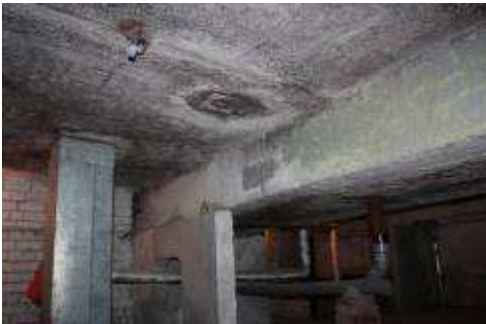
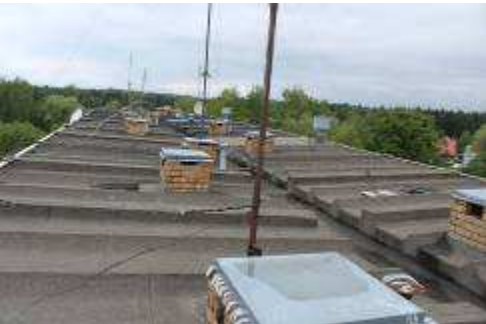
| | <p>Ēkas pārsegumi bez redzamiem defektiem, lodžiju pārseguma paneļi lokālās vietās ar mitruma ietekmē atslāņojušos apdares slāni, kam jāveic aizsardzība un apmetuma slāņa atjaunošana. Kopumā pārsegumu tehniskais stāvoklis vērtējams, kā <b>apmierinošs</b>.</p> | | | |

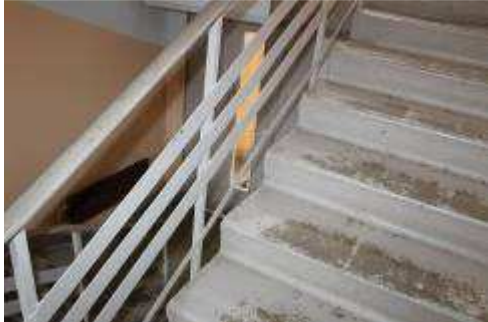
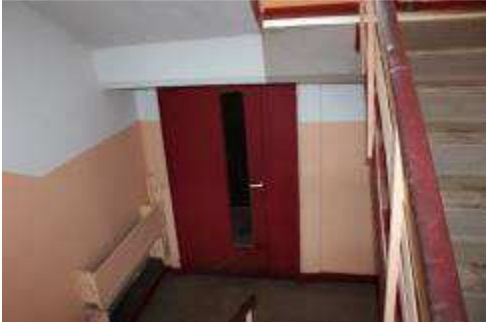
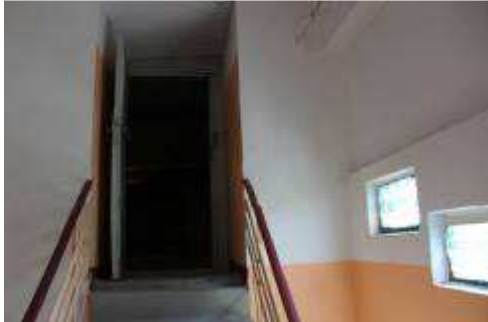
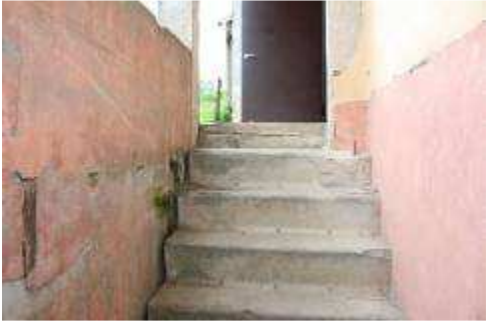
| <p>4.10.1 kāpņu veids, konstrukcija un materiāls; kāpņu laukumi (podesti), margas</p> | <p>Apsekojamajai ēkai ir 4 kāpņu telpas. Stāvu kāpnes un kāpnes uz ēkas bēniņiem ir no rūpnieciski gatavotiem saliekamiem dzelzsbetona kāpņu laidiem, balstītiem pa saliekamā dzelzsbetona kāpņu laukumiem. Kāpņu elementu būtiskas deformācijas vai bojājumi nav novērojami. Kāpnes aprīkotas ar metāla margām, kas nosegti ar PVC rokturiem (lenteriem). Esošās metāla margas ir stabilas un pilda savas funkcijas, atsevišķās vietās nepieciešams veikt remontu. Kāpņu betona segums iznēsāts un vietām nelieli nelīdzenumi.</p> <p>Uz ēkas pagrabu iespējams nokļūt no ēkas ārpuses pie katras kāpņu telpas. Kopumā kāpņu tehniskais stāvoklis vērtējams kā <b>apmierinošs</b>.</p> <div style="display: flex; justify-content: space-around;"> <div style="text-align: center;"> <p>4.10.1. attēls</p> </div> <div style="text-align: center;"> <p>4.10.2. attēls</p> </div> </div> <div style="display: flex; justify-content: space-around;"> <div style="text-align: center;"> <p>4.10.3. attēls</p> </div> <div style="text-align: center;"> <p>4.10.4. attēls</p> </div> </div> | <p><b>25</b></p> <p>Vizuālais nolietojums, %</p> |

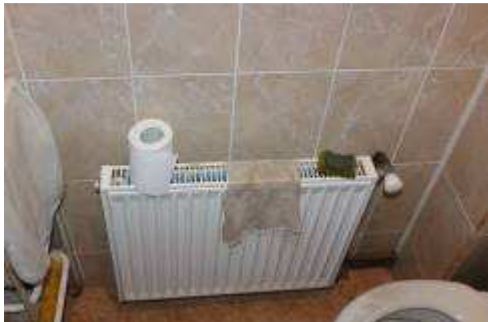
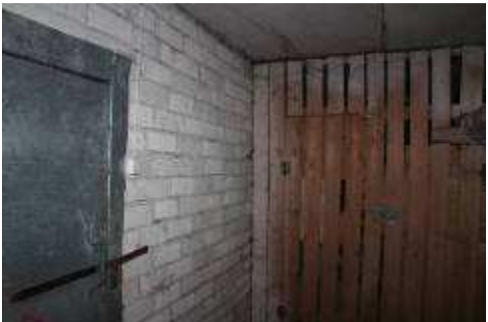
| <p>4.11.1 starpsienas veidi un konstrukcijas, skaņas izolācija</p> | <p>Apsekojamajai ēkai starpsienas ir no 100 mm bieza vieglbetona paneļa, kas savienoti kopā ar nesošajiem dzelzsbetona paneļiem. Starpsienas bez acīm redzamām deformācijām un to tehniskais stāvoklis vērtējams kā apmierinošs. Pagrabstāvā starpsienas ir no 1/2 ķieģeļa bieza silikāta ķieģeļu mūra un lokālās vietās no koka dēļiem. Ķieģeļu mūra starpsienas lokālās vietās ar izdēdējušām šuvēm. Starpsienas apmierinošā tehniskā stāvoklī.</p> <div style="display: flex; justify-content: space-around;"> <div style="text-align: center;"> <p>4.11.1. attēls</p> </div> <div style="text-align: center;"> <p>4.11.2. attēls</p> </div> </div> | <p><b>30</b></p> <p>Vizuālais nolietojums, %</p> |

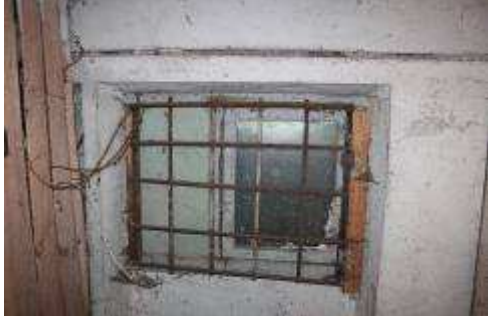
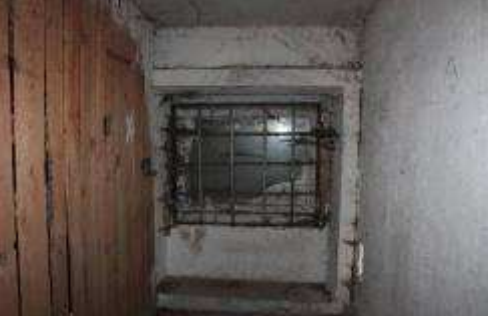
| <p>4.13.2 koplietošanas logi, lūkas, veids, materiāls</p> | <p><u>Koplietošanas logi.</u> Pagrabstāva līmenī abu garenfasāžu daļas cokola daļā izvietoti pagraba logi ar vēdināšanas atverēm. Logi no koka rāmjiem, tie <b>neatbilst LBN 002-15 “Ēku norobežojošo konstrukciju siltumtehnika” prasībām. To tehniskais stāvoklis vērtējams kā neapmierinošs.</b></p> <div style="display: flex; justify-content: space-around;"> </div> | <p>30</p> <p>Vizuālais nolietojums, %</p> |

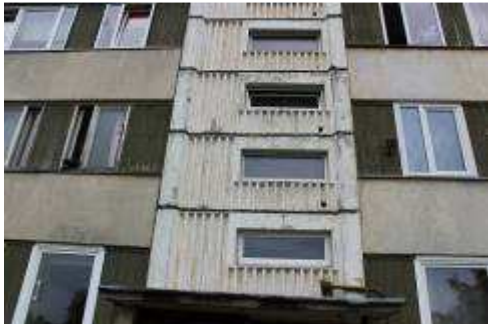
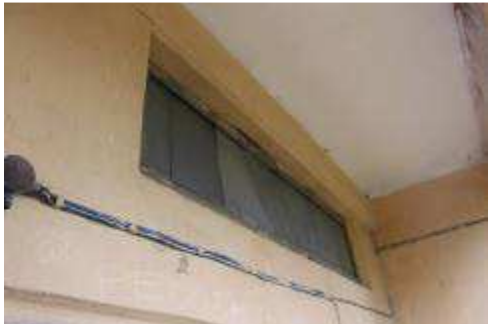
| | <p>4.13.3. attēls</p> <p><u>Koplietošanas logi.</u> Kāpņu telpās logi nomainīti no koka logiem uz PVC logiem, savukārt virs ieejas durvīm pagalma pusē vēl ir koplietošanas logi ar koka rāmi un stikla pildījumu. Kopumā koplietošanas logu stāvoklis kāpņu telpās, kur tie nomainīti uz PVC logiem atbilst <b>LBN 002-15 “Ēku norobežojošo konstrukciju siltumtehnika”</b> prasībām un to tehniskais stāvoklis vērtējams kā <b>apmierinošs</b>, izņemot logus, kas ar koka rāmjiem, to tehniskais stāvoklis vērtējams kā <b>neapmierinošs</b>.</p> <p>4.13.3. attēls</p> <p>4.13.4. attēls</p> | |

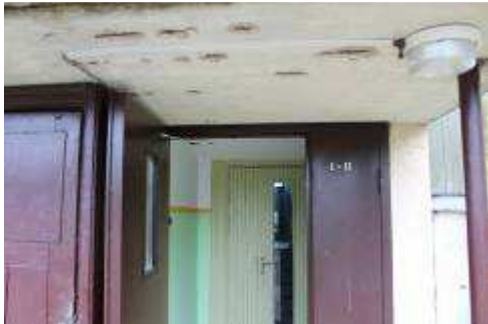
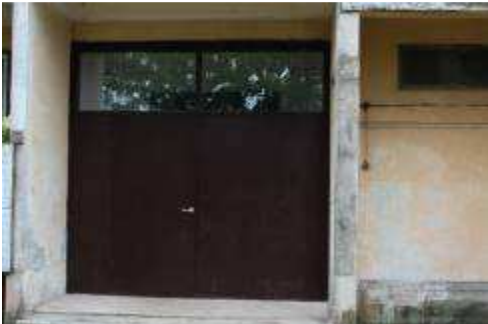
| <p>4.13.3<br/>ārdurvis,<br/>iekšdurvis,<br/>veids,<br/>materiāls</p> | <p>Apsekotai ēkai ir izbūvētas gan metāla, gan koka ārdurvis, kas nav siltinātas. Apsekotās metāla un koka ārdurvis <b>neatbilst LBN 002-15 “Ēku norobežojošo konstrukciju siltumtehnika”</b> prasībām un to tehniskais stāvoklis vērtējams kā <b>neapmierinošs</b>.</p> <p>4.13.5. attēls</p> <p>4.13.6. attēls</p> <p>Dzīvokļu durvis dažāda veida, gan koka, gan metāla, kopumā to tehniskais stāvoklis vērtējams <b>kā apmierinošs</b>.</p> <p>4.13.7. attēls</p> <p>4.13.8. attēls</p> | <p><b>50</b></p> <p>Vizuālais nolietojums, %</p> |

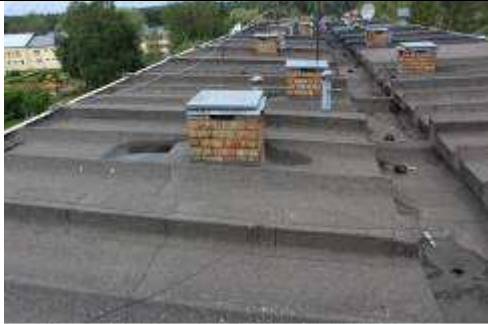
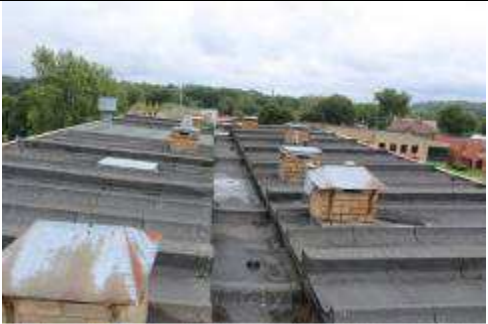
| 4.16.1<br>veids,<br>materiāls | <p>Apsekojamai ēkai ir ventilācijas kanāli, kas paredzēti dabīgajai ventilācijai ar izvadu uz jumtu. Ventilācijas kanāli izveidoti no māla ķieģeļu mūra taisnstūrveida formā.</p> <div style="display: flex; justify-content: space-around;"> </div> <div style="display: flex; justify-content: space-around;"> <p>4.16.1. attēls</p> <p>4.16.2. attēls</p> </div> | <p>30</p> <p>Vizuālais<br/>nolietojums,<br/>%</p> |

| | Ventilācijas kanāli aprīkoti ar nosedzošiem metāla elementiem. Kopumā šahtu ventilācijas kanālu tehniskais stāvoklis vērtējams <b>kā apmierinošs</b> . | | |

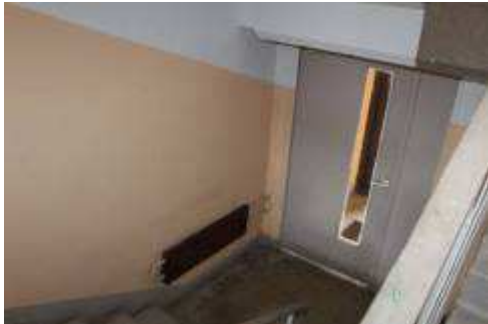
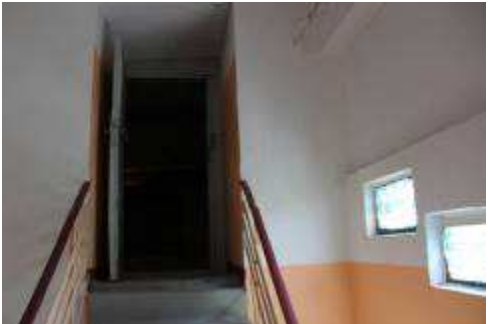
| 4.18.1 iekšējās apdares veidi, materiāli | Ēkas kāpņu telpās remontdarbi pēdējā laikā nav veikti. Kāpņu telpas sienas krāsotas ar eļļas krāsu, bet augstāk apmetums un balsinājums. Griesti – balsināti.. Kopumā ēkas koplietošanas telpu apdares tehniskais stāvoklis vērtējams kā <b>apmierinošs</b> . Apsekojamās ēkas dzīvokļu iekšējās apdares stāvoklis dažāda stadijā un kopumā tā tehniskais stāvoklis vērtējams kā <b>apmierinošs</b> . | | <b>50</b><br>Vizuālais nolietojums, % |

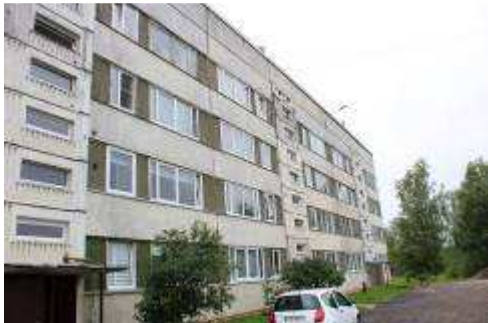
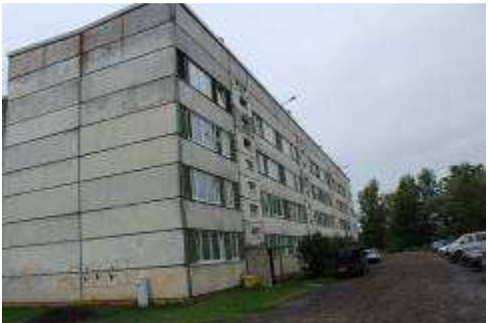
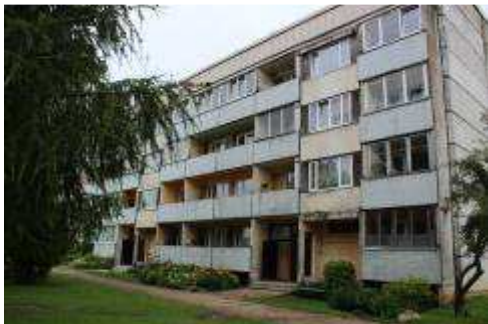
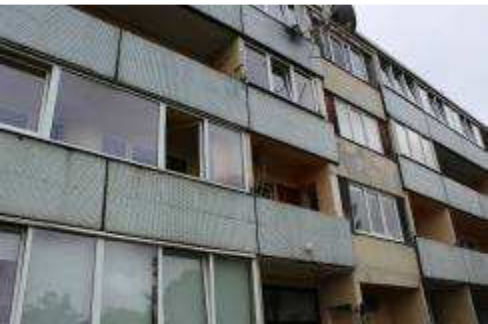
| | <p>4.19.1. attēls</p> <p>4.19.2. attēls</p> <p>4.19.3. attēls</p> <p>4.19.4. attēls</p> <p>4.19.5. attēls</p> <p>4.19.6. attēls</p> | |

| 4.19.1 fasāžu virsmu apdare; fasāžu detaļas, to materiāls | <p>Ēkas ārsienas veidotas no gāzbetona paneļiem, kam ārpusē apmesta un krāsota. Pagalma fasāde ar lodžijām, kas daļa ir iestiklotas, bet daļa nav. Iestiklotās lodžijas bez vienota stila un dažādā izpildījumā. Gāzbetona fasāžu paneļi ēkas galos un sānu fasāžu augšējā daļās nosūbējuši. Ēkas ieejas mezglu sienas tās ārpusē nosūbējušas mitruma ietekmē.</p> <p>Fasādes elementu tehniskais stāvoklis vērtējams kā <b>neapmierinošs</b>.</p> | <p><b>50</b></p> <p>Vizuālais nolietojums, %</p> |

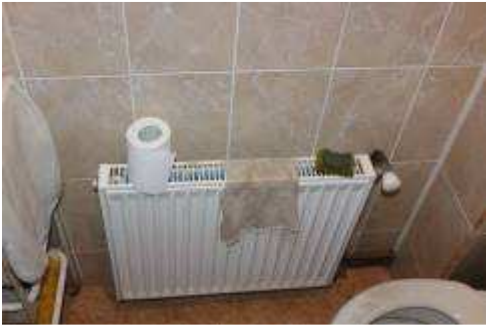
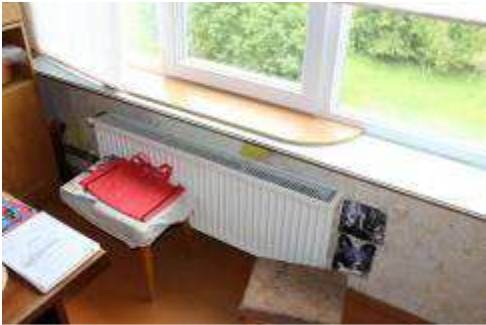
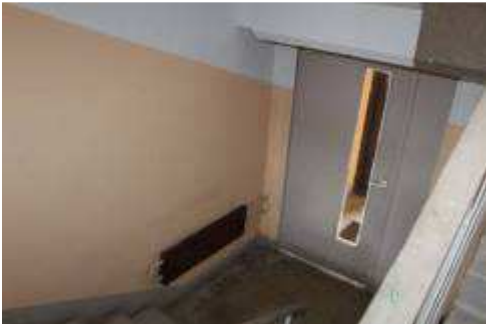
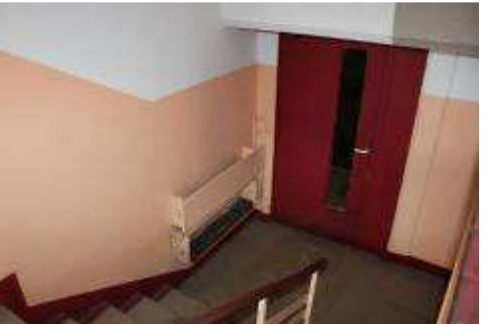
| | <p>5.4.1. attēls</p> <p>5.4.2. attēls</p> <p>5.4.3. attēls</p> <p>5.4.4. attēls</p> | |

| | <p>Kā apkures elementi ēkā uzstādīti Padomju laika čuguna radiatori, atsevišķos dzīvokļos veikta radiatoru nomaiņa. Padomju laika siltumdevēju siltumapmaiņa ir nepietiekama. Kopumā apkures elementu tehniskais stāvoklis vērtējams kā <b>neapmierinošs</b>, izņemot nomainītos apkures elementus, kuru tehniskais stāvoklis vērtējams kā <b>apmierinošs</b>.</p> | <p>50</p> <p>Vizuālais nolietojums, %</p> |
