## Vizuālās/tehniskās apsekošanas atzinums

Daudzdzīvokļu ēka

Zīļu iela 13 Baldone, Baldones nov.

2018. gada novembris

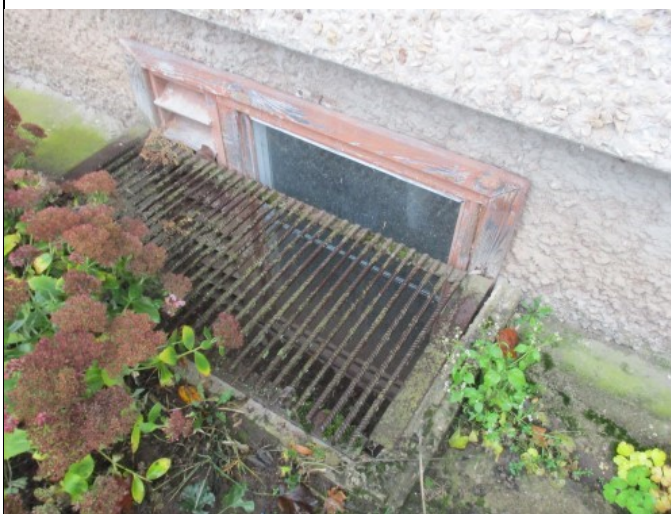
4.1.3. att. Pagrabstāva gaismas šahtas

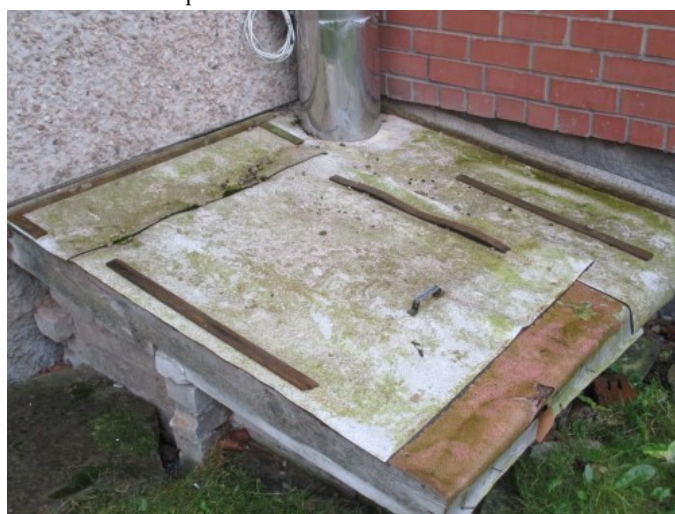
4.1.4. att. Lūka nokļūšanai pagrabstāvā (agrākai malkas piegādei)

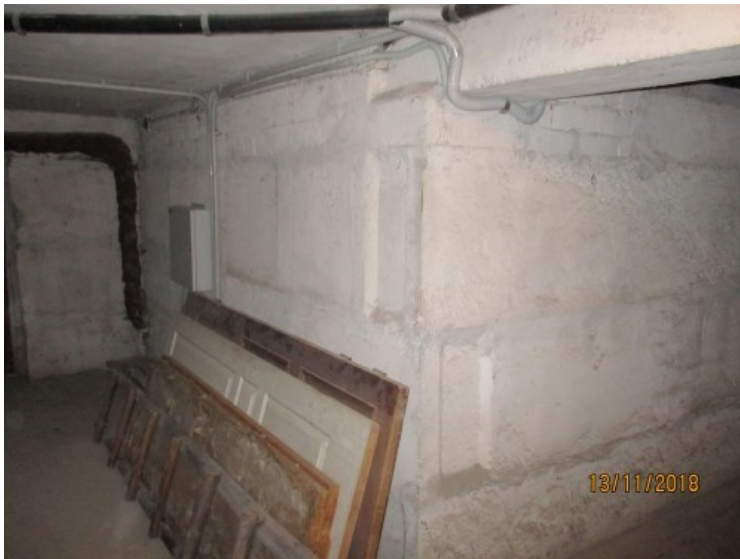
Ēkai izbūvēti dz-betona gatavbloku lentveida pamati, kas savstarpēji savienoti ar cementa javu. Pamatu platums ir aptuveni 400 mm, bloka augstums 600 mm. Virsējās pamatu daļas ir piemūrētas ar keramiskajiem ķieģeļiem. Ārējā pamatu daļā iestrādāti ribotie gatavpaneļi (šaurākā daļā sienīņas biezums līdz 50 mm). Pamatu atsegšana (šurfēšana) netika veikta, tāpēc pamatu iebūves dziļumu var tikai aplēst (2000-2200mm) no apkārtnes virsmas līmeņa, kas pēc pazīmēm ir pietiekami un atbilstoši normatīva prasībām. Informācija par inženierģeoloģiskajiem datiem nav saņemta.

4.1.5.att. Dz-betona gatavbloku pamati

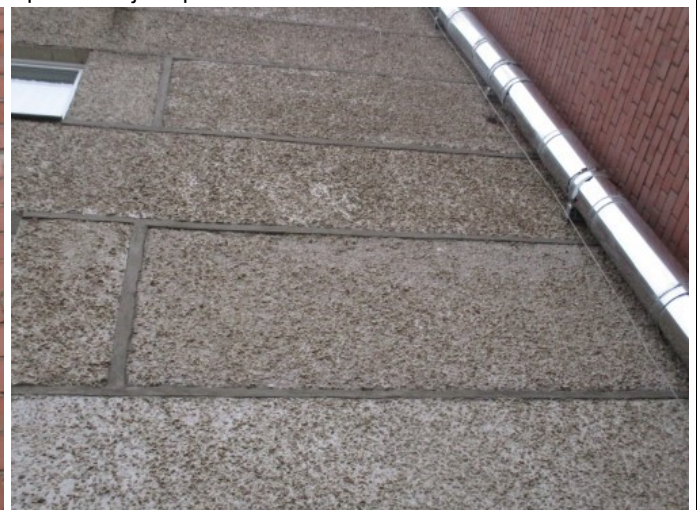
4.2.2. att. Veikta paneļu salaiduma vietu hermetizācija

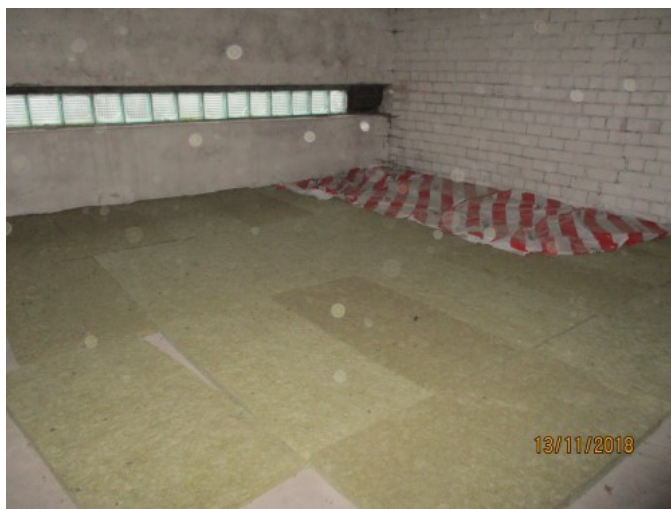
4.8.1. att. Papildus siltināts pārsegums ar minerālvati  $h = 50$  mm

novecojušos čuguna lietus ūdens novadīšanas stāvvadus. Jumta remontdarbu laikā nepieciešams veikt virsjumta daļas mūra vēdināšanas kanālu apmetuma izveidi, vai atbilstoša pārklājuma uzklāšanu, lai tiktu pasargāti ķieģeļi. Jāveic bēniņu pārseguma siltināšanu (piemēram, ar ekovati paredzot apkalpošanas laipas).

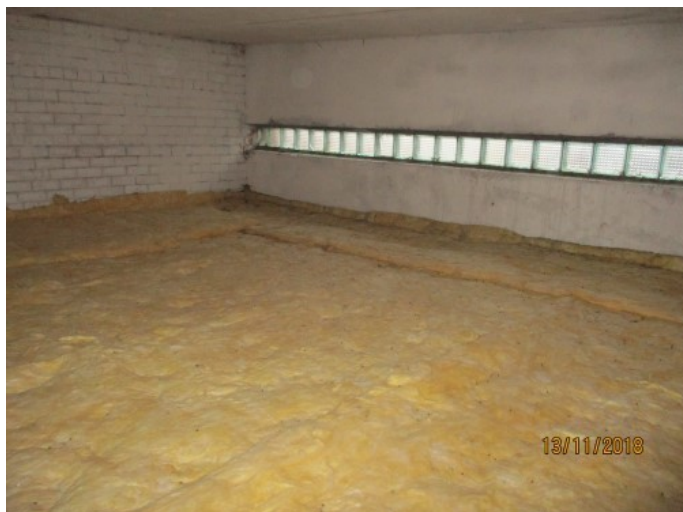
4.8.4. att. Papildus siltināts pārsegums ar minerālvati  $h = 2 \times 50$  mm

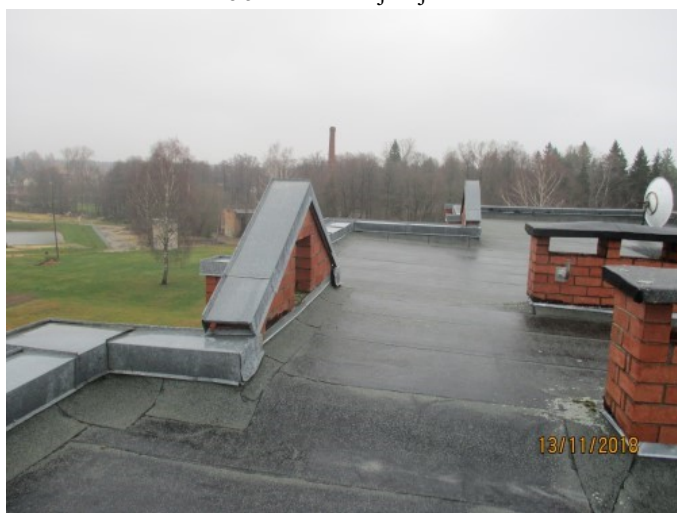
4.8.7. att. Bitumena ruļļmateriāla jumta segums

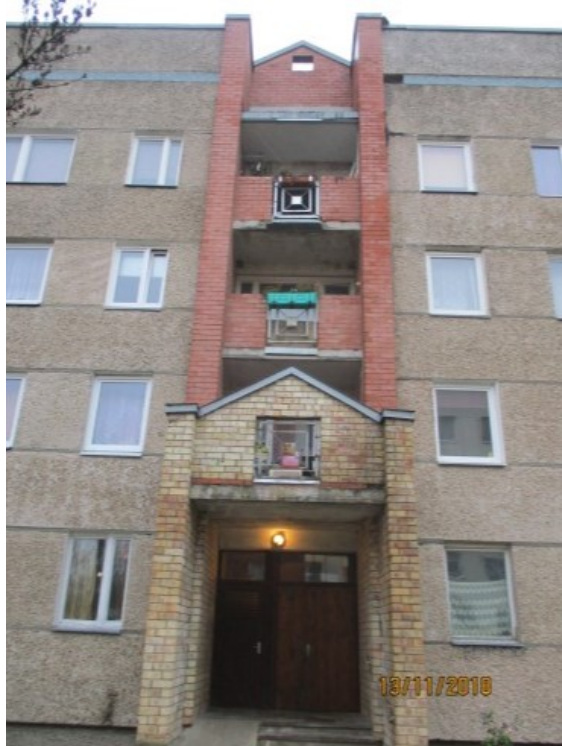
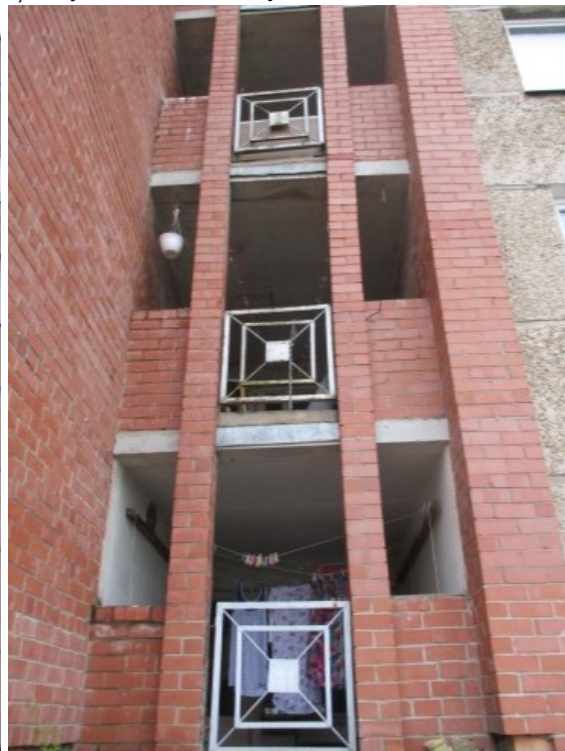
Ēkai izbūvētas kopumā 11 lodžijas. 3 no tām ir piederīgas dzīvokļiem, pārējās ir koplietošanas lodžijas gaitenīšos. Lodžiju grīdas nav pārklātas ar hidroizolāciju (izbūvēts betona klons ar nelielu kritumu). Lodžijai ar pagarinājumu virs austrumu puses ieejas mezgla konstatētas ilgstoša mitruma caursūkšanās pazīmes un cementējošo komponentu izskalošanās. Margas būvētas no ķieģeļu mūra aizpildījuma un metāla profiliem, kas savstarpēji sametināti.

4.9.1. un 4.9.2. att. Lodžijas ēkas austrumu un rietumu puses fasādē

Nepieciešams veikt metāla margu konstrukciju pretkorozijas apstrādi un krāsojuma atjaunošanu. Ieejas jumtiņiem un lodžijai (ieteicams visām lodžijām) jāatjauno hidroizolācija. Lieveņiem jāveic virskārtas atjaunošanu.

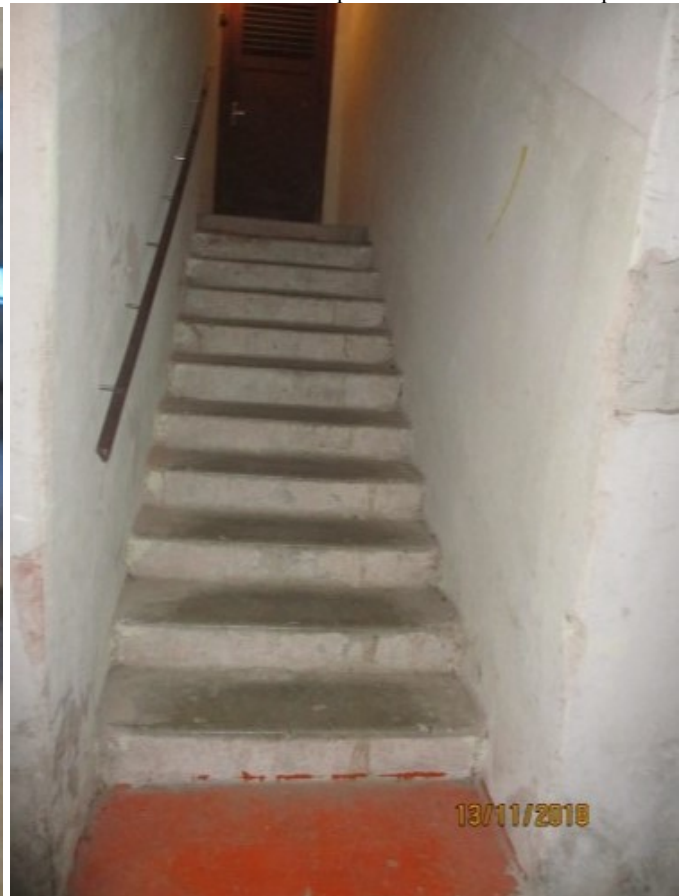
4.10.4. att. Kāpnes noejai pagrabstāvā (iekšas)

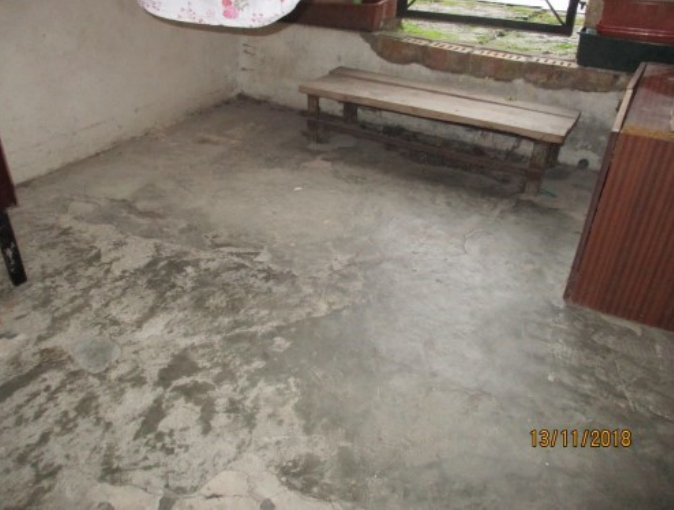
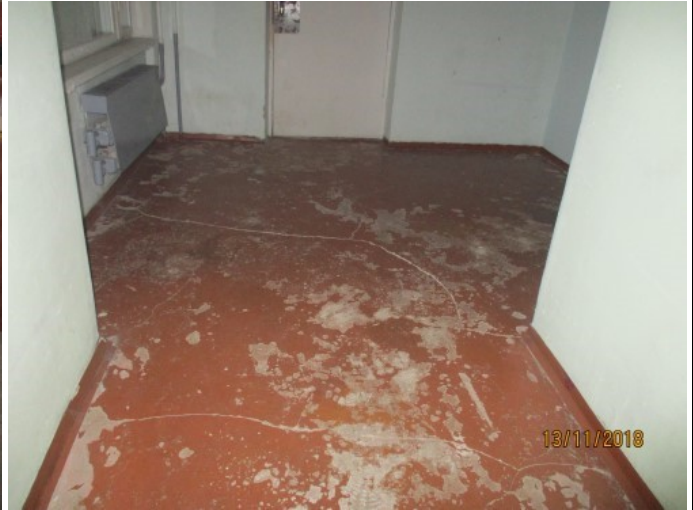
| <p>Pagrabstāvā izbūvēta betona klona grīda- būvniecības kvalitāte ir zema, novērojamas sīkplaisas un negludumi, bet kopumā pieņemami telpu izmantošanas veidam. Kāpņu telpās izbūvētas betona klona grīdas, kas ir vizuālu novecojušas, novērojams neliels virsmas nodilums un nelīdzenumi, pleķi, ieēdušies netīrumi u.c.</p> <p>Tuvākā nākotnē jāparedz vizuāli pievilcīga un ekspluatācijai atbilstoša grīdas seguma iestrāde kāpņu telpās un gaitenīs (piemēram, epoksīta segums).</p> | |
| 4.12.1. att. Klona segums lodžijās | 4.12.2. Krāsots klons gaitenīs |

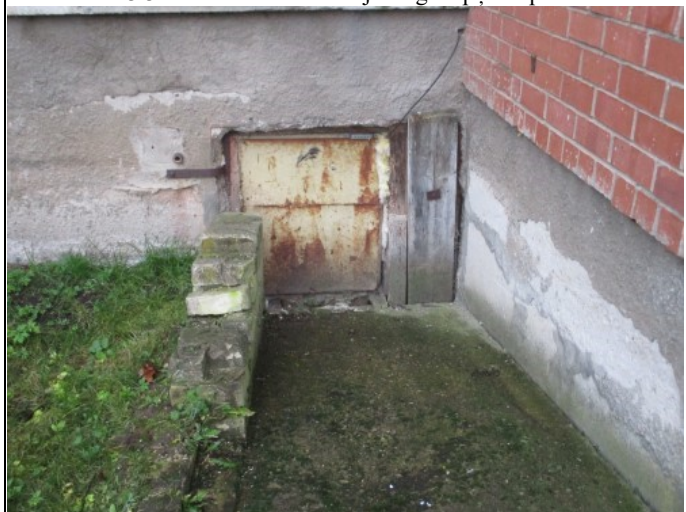
4.13.5. att. Koka konstrukcijas lūka ar skārda apdari

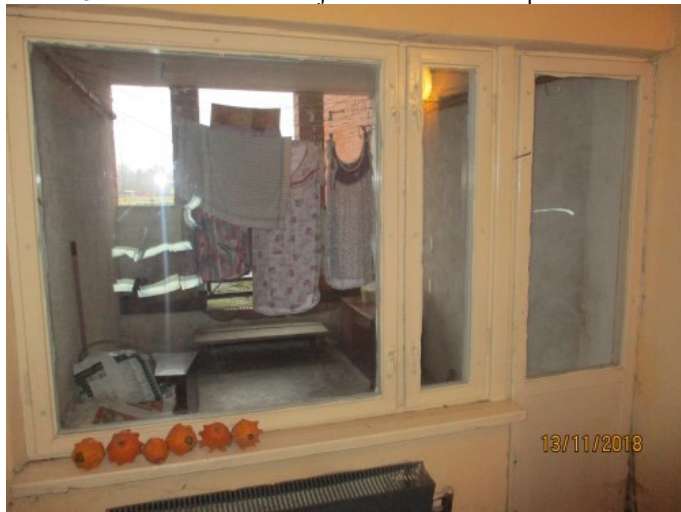
4.13.6. att. Koka konstrukcijas duvju/logu bloks lodžijām

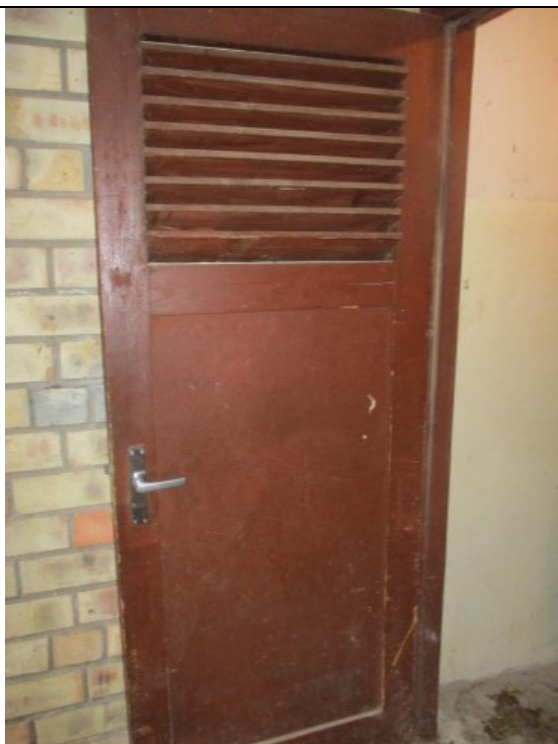
4.13.7. un 4.13.8. att. Koka konstrukcijas ārdurvis

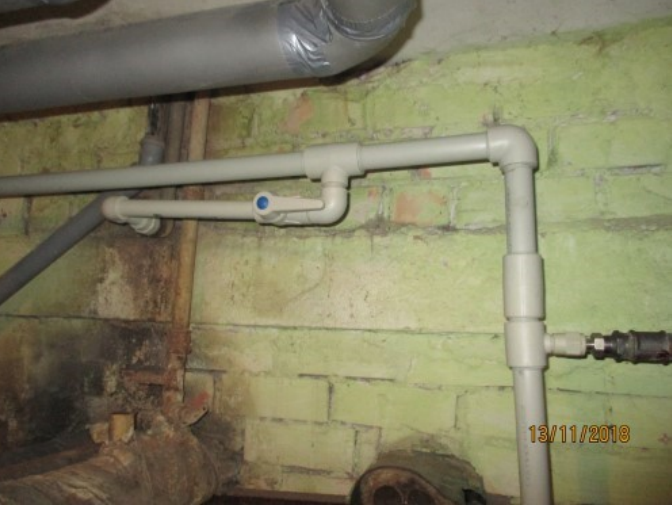
| <p>Ēkas aukstā ūdens apgāde tiek nodrošināta no pilsētas centralizētā tīkla (ievada diametrs 50 mm). Ēka aprīkota ar ūdens skaitītāju, kas izvietots pagrabstāvā. Aukstā ūdens sistēma (guļvadi) pagrabstāvā būvēta no kausējamām PVC caurulēm, kas nomainīti nesenā pagātnē. Guļvadi ir daļēji izolēti. Stāvvadi saglabājušies no ēkas būvniecības laika (normatīvais kalpošanas laiks cinkoto cauruļu cauruļvadiem līdz 30 gadiem) un tie tuvākajā nākotnē ir jāmaina (atsevišķi stāvvadu posmi, kuros konstatētas sūces, laika gaitā ir mainīti).</p> <p>Saimnieciskā un fekālā kanalizācija tiek novadīta pilsētas centralizētajā kanalizācijas sistēmā. Kanalizācijas stāvvadi un guļvadi būvēti no čuguna caurulēm- saglabājušies no ēkas būvniecības laikiem, novērojama virsmas korozija (normatīvais kalpošanas laiks ir 60 gadi- kanalizācijas cauruļvadi ar ķeta cauruļu veidgabaliem. Atsevišķi guļvadu posmi nomainīti pret PVC caurulēm. Sistēma ir funkcionējoša, bet tuvākā nākotnē jāparedz visu čuguna stāvvadu un guļvadu nomaiņa (t.sk. jumta lietus ūdens iekšējo notekcauruļu nomaiņa).</p> | |
| <p>5.1.1. att. Jauni aukstā ūdens PVC guļvadi ar izolāciju</p> | <p>5.1.2. att. Aukstā ūdens ievads/skaitītājs pagrabstāvā</p> |

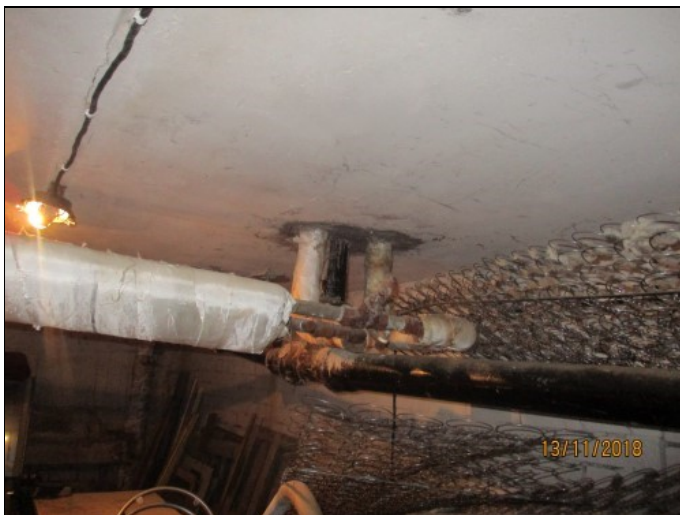
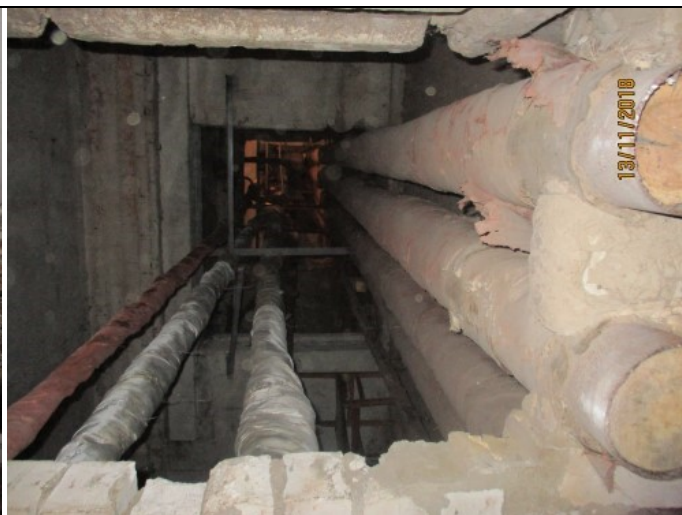
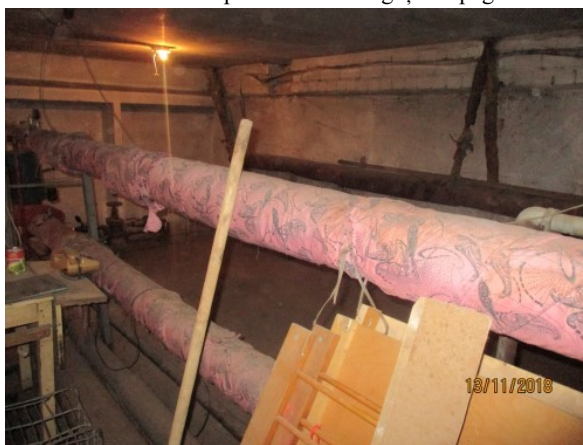
| <p>Ēka nav pieslēgta centralizētai pilsētas apkures sistēmai. Ēkai uzstādīts kopējais gāzes apkures katls, kas pievienots centrālajai apkures sistēmai. Apkures sistēmai uzstādīti "Grundfos" frekvenču sūkņi. Viencauruļu apkures sistēma ar apakšējo sadali būvēta no metāla caurulēm, kas saglabājušās no ēkas būvniecības laika. Nepieciešams uzlabot izolāciju guļvadiem- daļa guļvadu aptīta ar palagiem u.c. materiāliem. Laika gaitā, daļā dzīvokļu ir nomainīti konvektori, nomainīti noslēgventiļi un uzstādītas apvedlīnijas.</p> <p>Apkures sistēma ir funkcionējoša un pastāvīgi tiek apkalpota. Ieteicams veikt apkures sistēmas modernizēšanu un efektivitātes uzlabošanu pirms tam pieaicinot sertificētu siltumapgādes inženieri, kas veiktu detalizētu sistēmas izpēti un risinājumu izstrādi.</p> | |

5.4.1. un 5.4.2. att. Apkures sistēmas guļvadi pagrabstāvā

5.4.3. att. Apkures sistēmas guļvadi pagrabstāvā

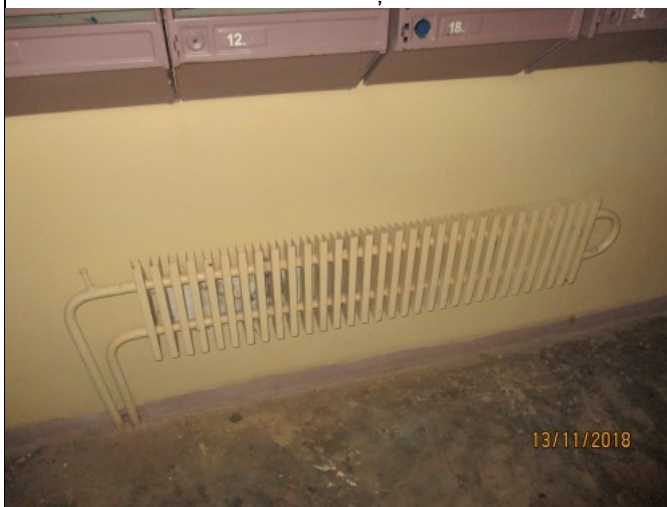
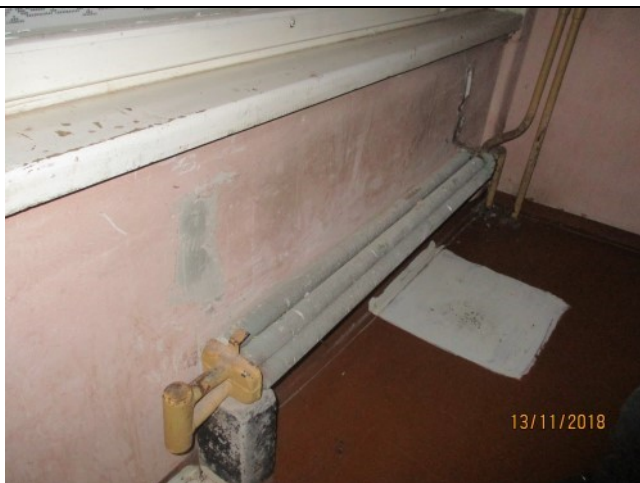
Ēkā kāpņu telpas ir apkurināmas. Saglabājušies metāla konvektori no ēkas būvniecības laika. Daļai konvektoru ir demontētas dekoratīvās nosegdetaļas, kā rezultātā, vizuālais izskats nav pievilcīgs. Veicot remontu koplietošanas telpās, ieteicams veikt konvektoru nomaiņu.

5.5.1. un 5.5.2. att. Apkures sistēmas konvektori koplietošanas telpās

5.5.3. att. Apkures sistēmas konvektori koplietošanas telpās
